**Expediente: 34/2022**

AP-24-2022  
AAP

**FICHA DE SOLICITUD APEO DE ARBOLADO ZONA VERDE (24-2022) 2ª PARTE**

## ISA Formulario de Evaluación Básica de Riesgo de Arbolado F2

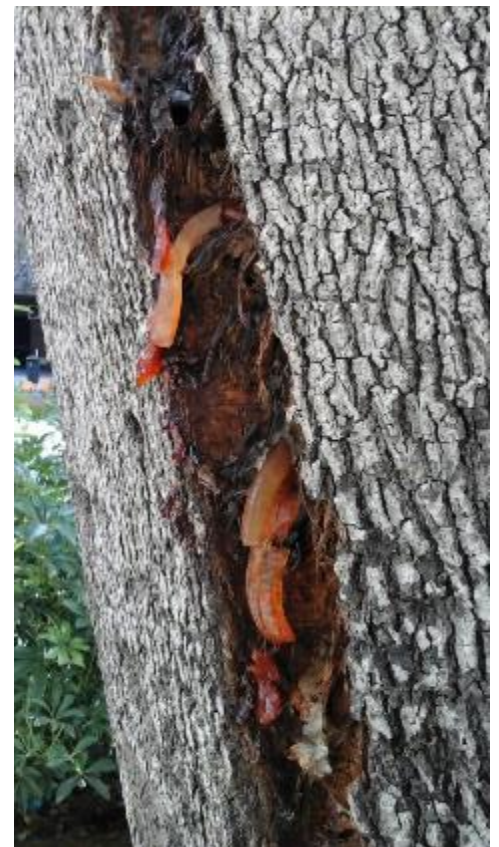
Detalle de las recientes fendas en la parte superior del tronco con gomosis rojiza líquida y pastosa en las partes inferiores.
