COMUNICADO DE APEO DE ARBOLADO VIARIO (AP-220-2022) PARTE 2ª

MOTIVO: RIESGO NO TOLERABLE

1. **FECHA:** 26 de mayo de 2022.
2. **SITUACIÓN:** Plaza de La Gavidia.
3. **Distrito:** Casco Antiguo.
4. **ESPECIE:** *Fraxinus ornus*.
5. **P.C. (c.m):** 177

Formulario de Evaluación Básica de Riesgo de Arbolado

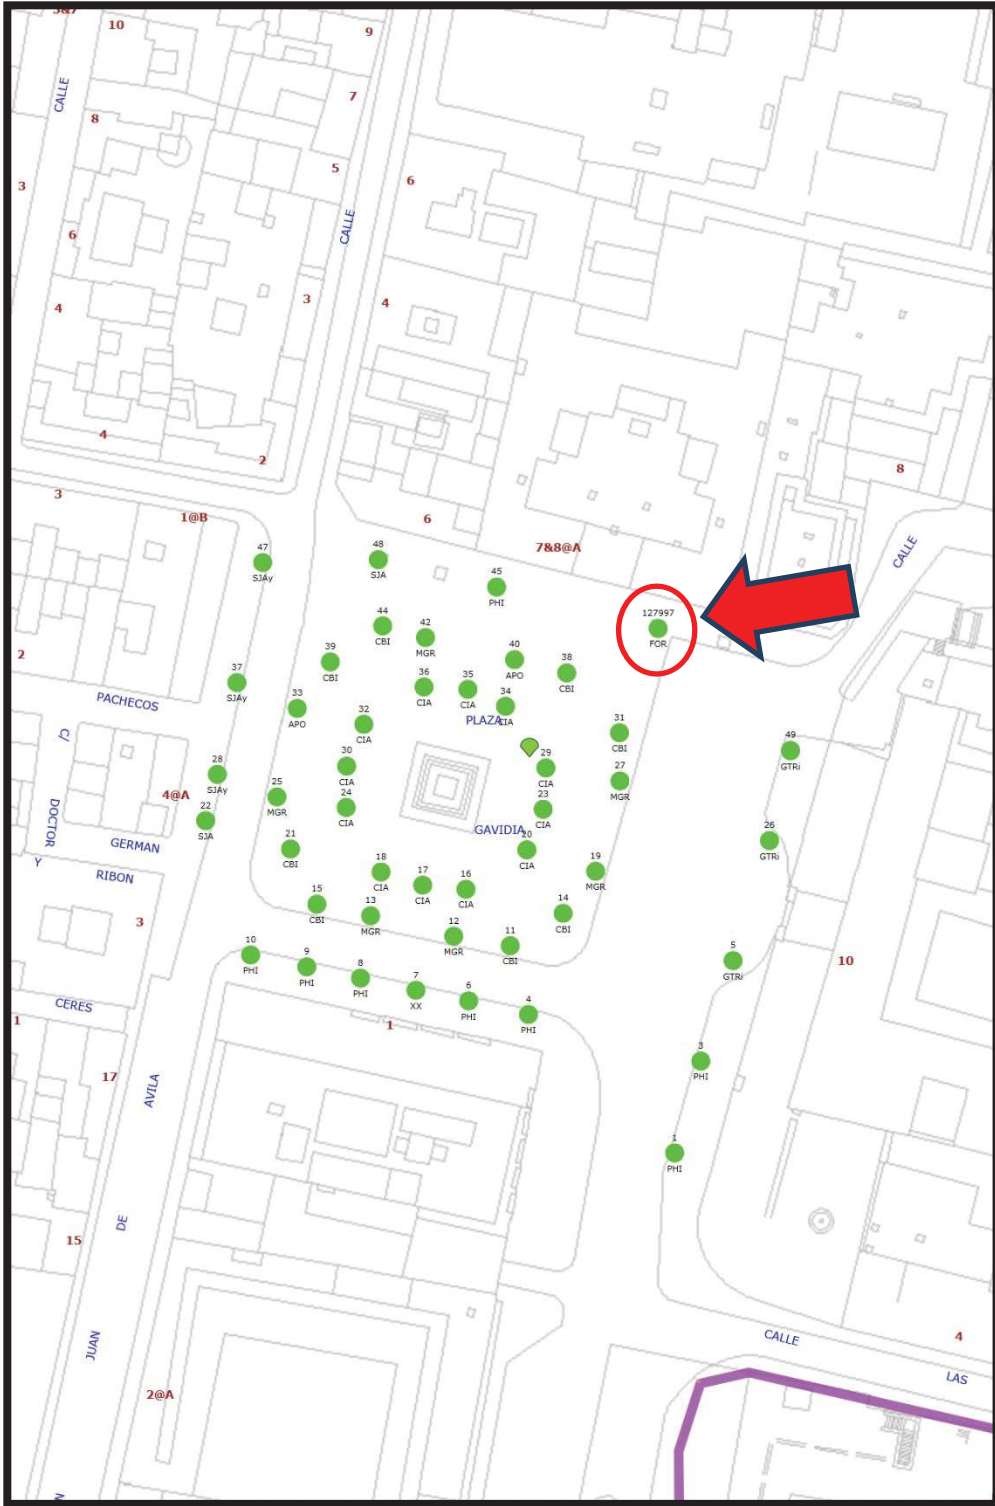
Imágenes inspección tras incidencia 26 mayo 2022

- Tras el colapso de la cruz, se observa un proceso de pudrición interna en la inserción del eje. Duramen prácticamente inexistente, cuyo espacio lo ocupa una cavidad significativa. Sin embargo, el hecho que se estima más determinante en el fallo, es que además no se detecta pared residual en prácticamente todo el perímetro de la sección. No se detectan tejido cambial vivo en ningún punto. Dicho proceso de degradación se ha desarrollado internamente, sin detectarse signos exteriores que señalasen el nivel de deterioro constatado tras el fallo.

- Tras el fallo, se ha generado una grieta activa que recorre el tronco longitudinalmente desde la cruz, descendiendo hacia el cuello del ejemplar. Este defecto genera una alta incapacidad de la estructura de repartir eficientemente las cargas y de soportar la estructura que queda sobre el punto del colapso.

Propuestas y/o consejos Se apea en el momento, debido a que se le asocia un nivel de RIESGO NO TOLERABLE, y debido a que el fallo puede ser repentino. Sin existir alternativas que permitan la consolidación de los defectos.

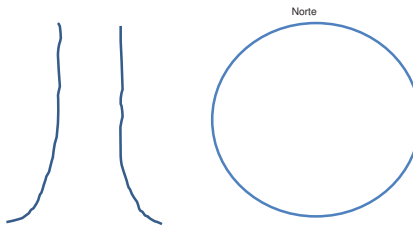
Notas, explicaciones, descripciones: Se produce el colapso de uno de sus dos ejes primarios. En los tejidos expuestos tras el fallo se detecta una avanzada degradación interna de la horquilla, que no presentaba salida al exterior, con una pérdida total de pared residual. En el desgarro de dicha estructura, el tronco ha sufrido daños estructurales significativos, al generarse una grieta activa que lo recorre desde la cruz hasta unos 2 metros descendiendo hacia el cuello.
