**Expediente: 487/2022**

AP-254 a 258-2022  
AAP

**FICHA DE SOLICITUD APEO DE ARBOLADO ZONA VERDE (254-2022) 2ª PARTE**

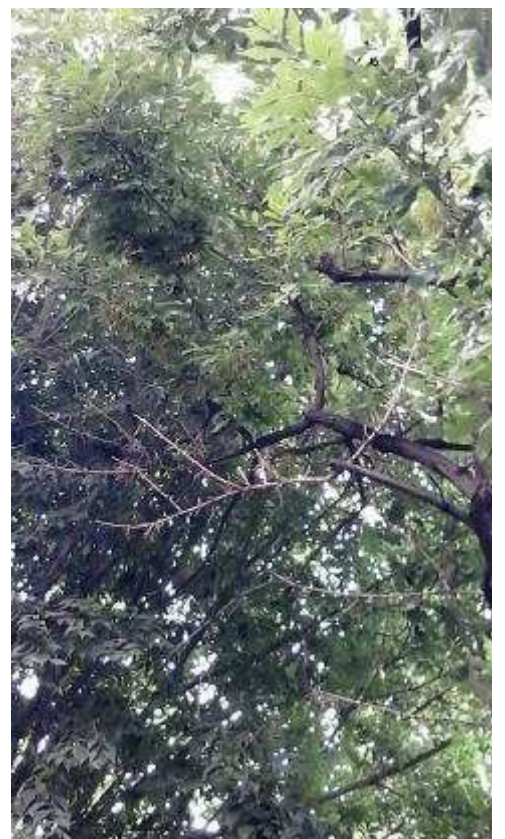
Defoliación y ramas secas tanto en la cima de la copa como en las partes bajas, por un proceso claro de decaimiento y sumersión.
