Expediente: 487/2022

AP-254 a 258-2022
AAP

FICHA DE SOLICITUD APEO DE ARBOLADO ZONA VERDE (256-2022) 2ª PARTE

MOTIVO DEL APEO: RIESGO NO TOLERABLE y RENOVACIÓN DE ARBOLADO.

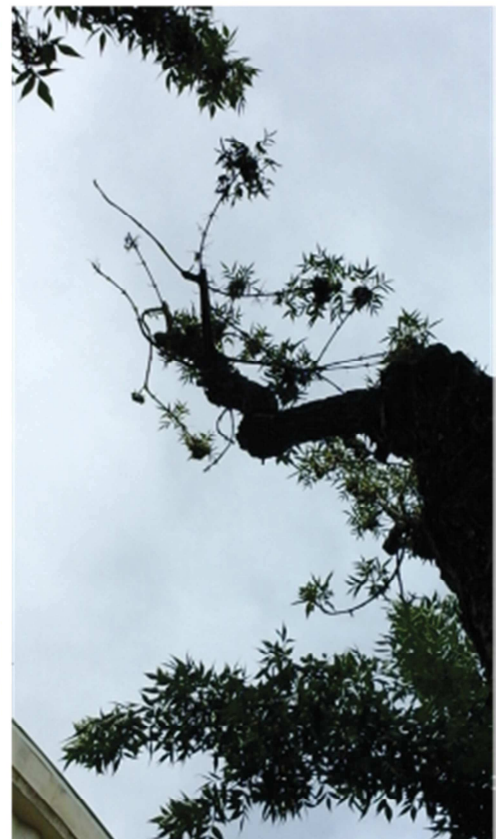
Detalle copa desestructurada: decaimiento, heridas de poda y brotación de emergencia. Escasa y débil brotación. Ramillas seca.

Se recomienda el apeo del árbol, ya que supone un riesgo por probable caída del ejemplar o de alguna de sus partes, que supera lo tolerable y mayor al valor del conjunto de servicios ecosistémicos aportados, sin que sea posible otra acción o intervención viable para mitigar dicho riesgo.
