Expediente: 487/2022

AP-254 a 258-2022
AAP

FICHA DE SOLICITUD APEO DE ARBOLADO ZONA VERDE (258-2022) 2ª PARTE

MOTIVO DEL APEO: RIESGO NO TOLERABLE y RENOVACIÓN DE ARBOLADO.

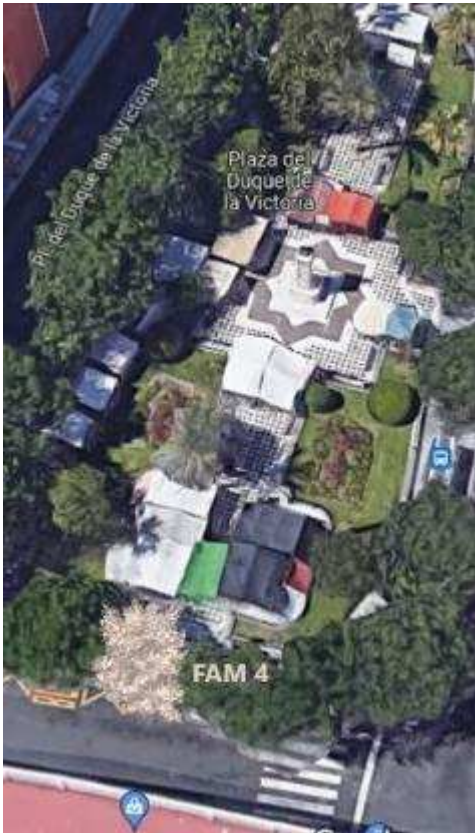
Localización: Plaza del Duque, distrito Casco Antiguo

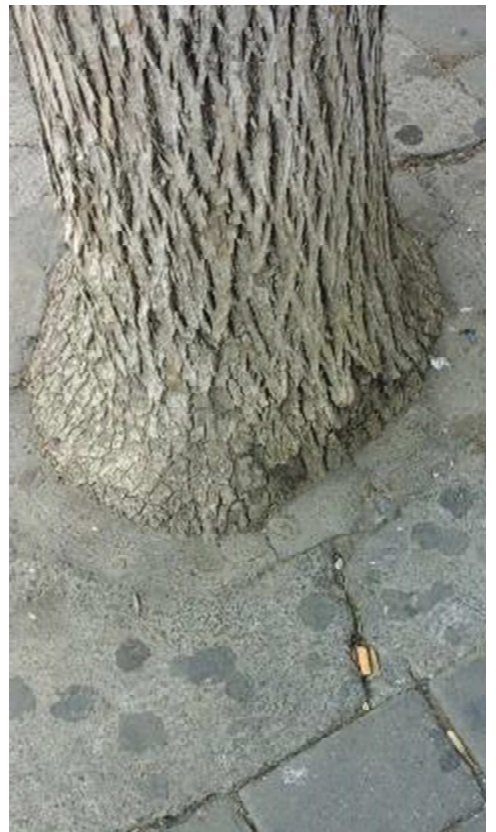
Detalle alcorque cegado con adoquines y cemento: anillamiento del tronco y posible anoxia radicular

Se recomienda el apeo del ejemplar, ya que supone un riesgo por probable caída del árbol o de alguna de sus partes, que supera lo tolerable y mayor al valor del conjunto de servicios ecosistémicos aportados, sin que sea posible otra acción o intervención viable para mitigar dicho riesgo.
