**Expediente 1/2022**

AP-186-2022  
AAP

**FICHA DE APEO DE ARBOLADO VIARIO (186/22) PARTE 2ª**

## ISA Formulario de Evaluación Básica de Riesgo de Arbolado F2

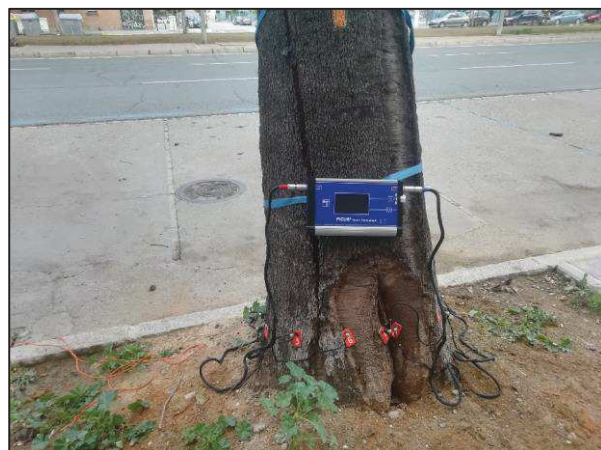
Se aprecia una zona central donde la madera se encuentra degradada, correspondiente a los colores morado y azul. Esta franja se extiende hasta el exterior, correspondiendo con la abertura que se aprecia en el tronco, entre los sensores 6 y 7. La franja de color verde se corresponde con madera que presenta propiedades intermedias entre madera en buen estado y madera degradada.

Se aprecian paredes residuales en general con espesores superiores a 13 cm, a excepción de la zona próxima a la abertura, donde son más delgadas.
