Expediente: 550/2022

AP-281-2022
CAF

FICHA DE SOLICITUD APEO DE ARBOLADO ZONA VERDE (281-2022) 2ª PARTE

MOTIVO DEL APEO: RIESGO NO TOLERABLE.

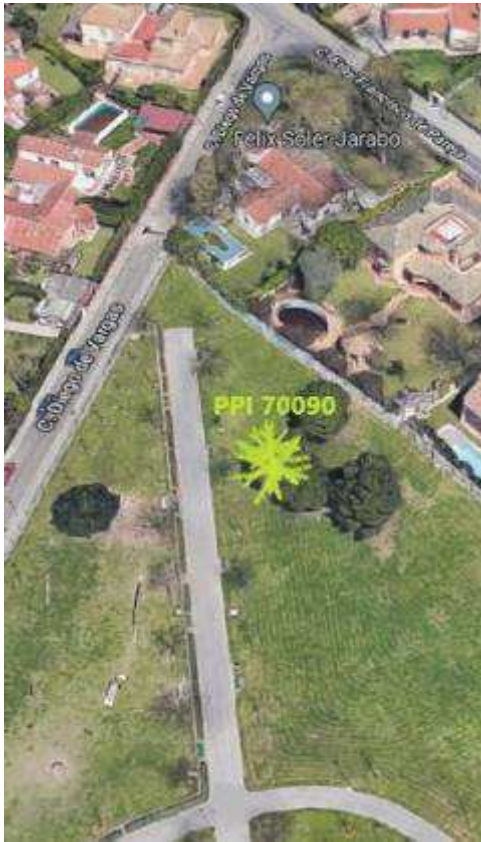
Localización: FRAY MARCOS DE NIZA, PARQUE, bda. de Santa Clara, distrito San Pablo-Santa Justa

Árbol muy inclinado -45º- en pradera y suelo de relleno con aportaciones de tierra vegetal sobre capa de arcillas. Hace unos 10 años se remodeló el parque instalándose riego por aspersión. Se aprecia inclinación activa desde al menos los últimos 14 años, posiblemente por falta de tutorización efectiva, acción de vientos dominantes del noreste y/o pérdida de sujeción por estrangulamiento y degradación de las raíces maestras/cuello del árbol. La inclinación se va corrigiendo posteriormente en copa. Se aprecia ligero abombamiento de la zona a tensión de la plataforma radicular, sin grietas, por crecimiento superficial de raíces. Tras reciente fallo por caída rotacional de un individuo cercano y de similares características, que implica una mayor exposición al viento -desadaptación-, se decide realizar cava alrededor del cuello del árbol, en la que se constata ausencia de contrafuertes/raíces maestras y cuello en forma de "punta de lápiz" con desarrollo de un nuevo sistema radicular superficial por migración, siendo este un típico ejemplo de desarrollo de raíces espiralizadas durante su cultivo en contenedor en vivero, defecto característico en esta especie y otras forestales que pueden deparar consecuencias graves. La estructura presenta cruz baja, con codominancia doble en tronco con importantes horquillas con corteza incluida y ramas primarias/secundarias horizontales.

Tras la evaluación visual y posterior categorización del nivel de riesgo según la metodología TRAQ, el posible fallo por rotura radicular (caída rotacional), se clasifica en la actualidad como de RIESGO ALTO para peatones.

Se recomienda el apeo del ejemplar, ya que supone un riesgo por probable caída del ejemplar o de alguna de sus partes, que supera lo tolerable y mayor al valor del conjunto de servicios ecosistémicos aportados, sin que sea posible otra acción o intervención viable para mitigar dicho riesgo.
