Expediente: 210/2023

SOLICITUD DE APEO DE ARBOLADO VIARIO (AP-196-23) PARTE 2ª

MOTIVO: RIESGO NO TOLERABLE

Formulario de Evaluación Básica de Riesgo de Arbolado

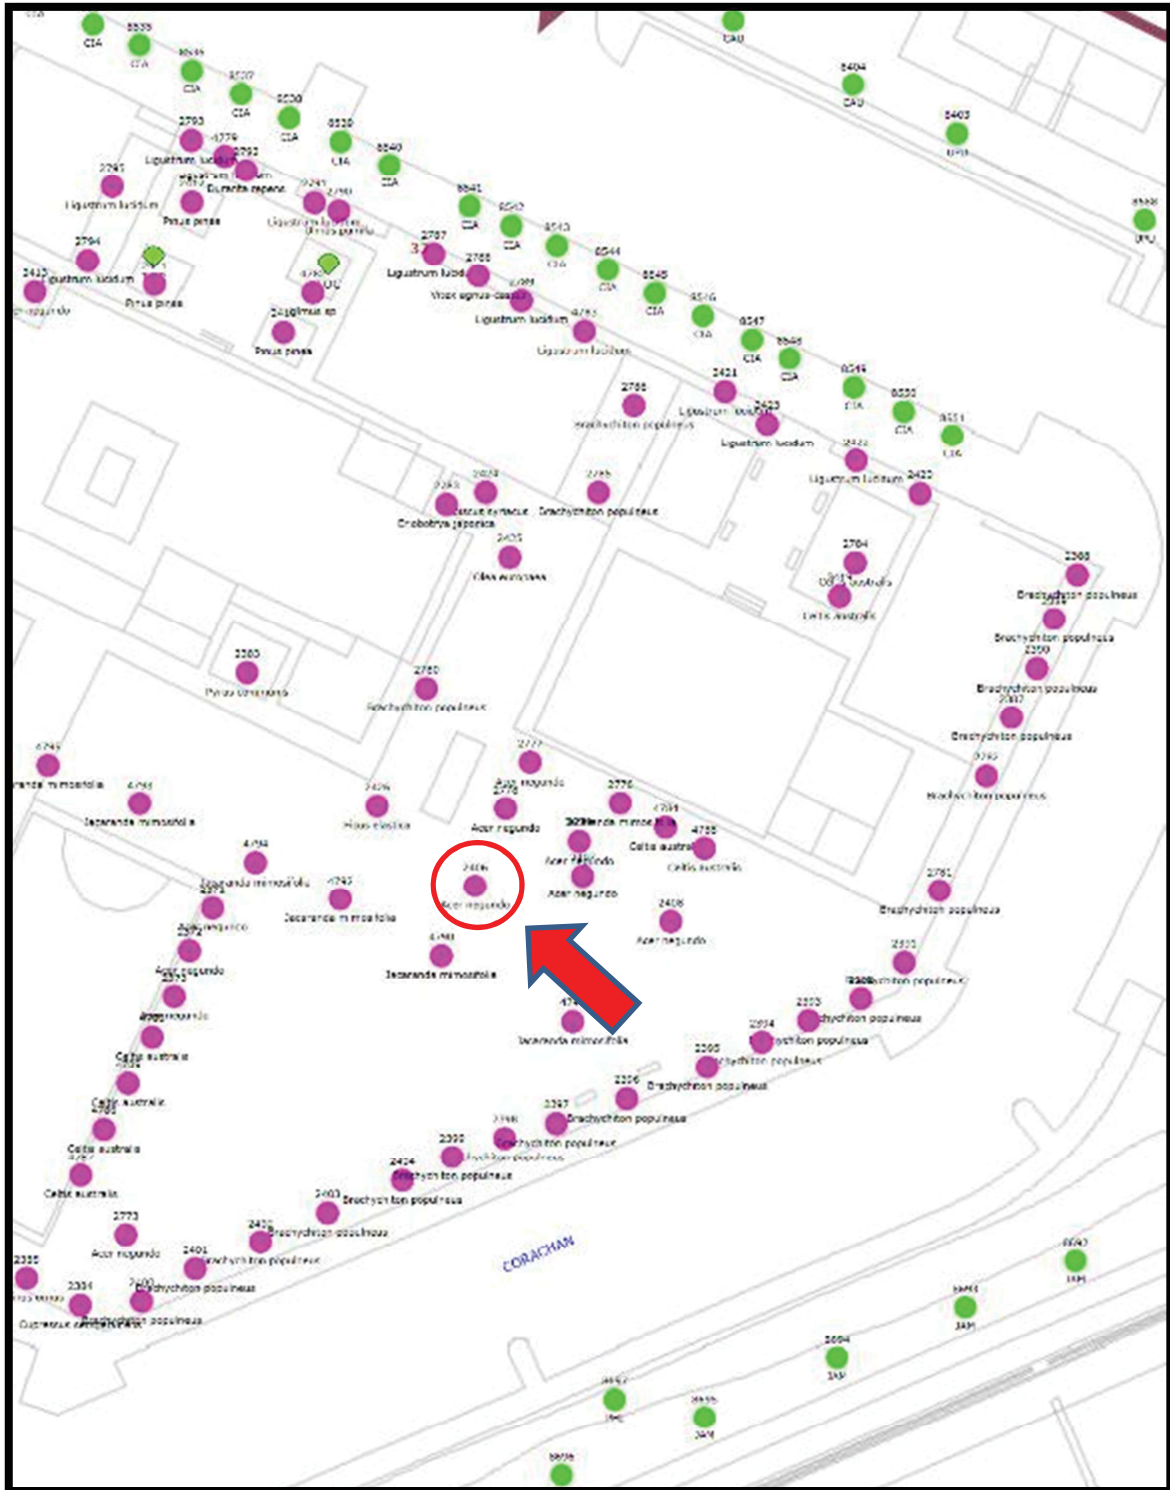
13. PLANO SITUACIÓN:

1. **FECHA:** 7 de junio de 2023
2. **SITUACIÓN:** CEIP Arrayanes.
3. **DISTRITO:** Este – Alcosa – Torreblanca.
4. **ESPECIE:** *Acer negundo*.
5. **P.C. (cm):** 69
6. **ALTURA (m):** 6
7. **ALCORQUE (m):** Situado en explanada de albero.
8. **LATITUD DE ACERADO (m):** Zona de patio de recreo de educación infantil.
9. **LESIONES GRAVES:**
