**AP 476-2023 PADRE CASTRO, PLAZA** Expediente: 350/2023  
**AP-476-2023**

**FICHA DE SOLICITUD APEO DE ARBOLADO ZONA VERDE (476-2023) 2ª PARTE**

**2. SITUACIÓN:** PADRE CASTRO, PLAZA. **Distrito:** Este-Alcosa-Torreblanca. **ID:** 14702.

**3. ESPECIE:** Pinus pinea.

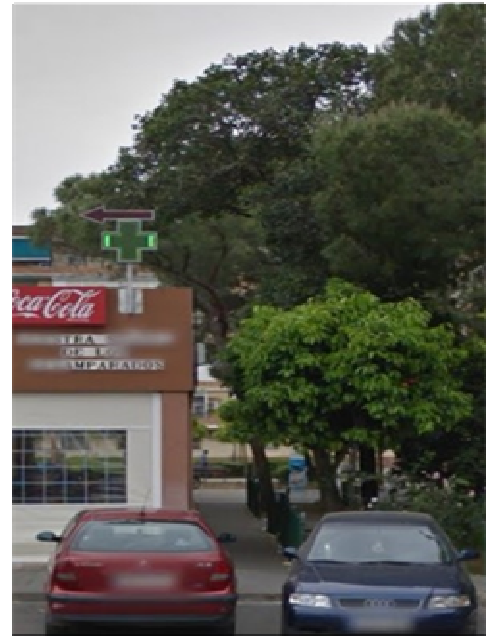
Se trata de un árbol con tronco inclinado -20º-, situado en tierra cerca de acerado y parcialmente sumergido bajo otro pino cercano. Se observa abombamiento de la plataforma radicular seguramente debido a un crecimiento superficial de las raíces maestras, sin grietas ni hundimientos. El árbol tiene diana hacia unos locales comerciales, terraza de un bar concurrida y acerado con paso frecuente de peatones. La estructura de la copa está desequilibrada por fototropismo con ramas primarias y secundarias horizontalizadas con inserción obtusa y exceso de peso en los extremos, y actualmente se apoya sobre la azotea de unos locales comerciales. Recientemente tras la eliminación de un árbol cercano, el árbol está más expuesto a los vientos, especialmente del norte.

Inclinación activa: izquierda foto actual y derecha foto de abril del 2015. Afectación al local comercial.
