AP-6-2023 y AP-7-2023
AP-6-2023
CAF

FICHA DE SOLICITUD APEO DE ARBOLADO ZONA VERDE (6-2023) 2ª PARTE

INFORME JUSTIFICATIVO de APEO por CRITERIO GESTIÓN/RENOVACIÓN

Fraxinus americana_ID1_DEL DUQUE, JARDINES PLAZA

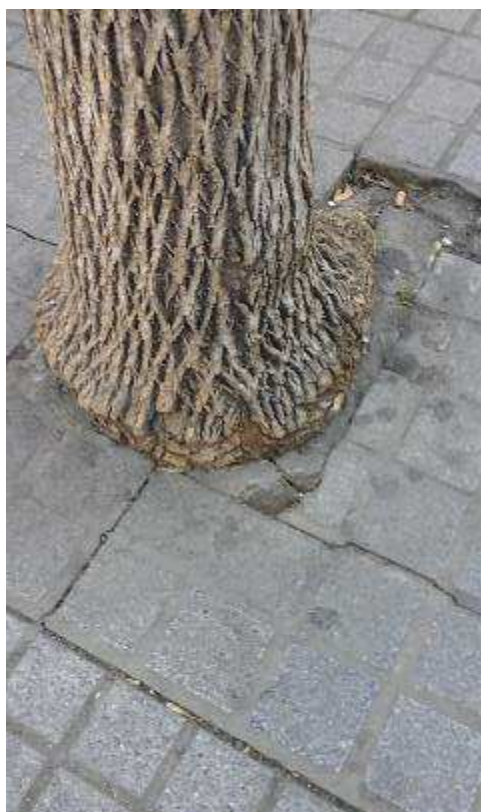
6. LESIONES GRAVES: Anillamiento del cuello.

Tras la evaluación visual y posterior categorización del nivel de riesgo según la metodología TRAQ, el posible fallo por rotura radicular (caída rotacional), se clasifica en la actualidad como de RIESGO MODERADO para peatones.

Adoquinamiento y cementación del alcorque: impermeabilización y estrangulamiento del cuello/base del tronco. Formación de mirriñaque y migración de raíces. Posible anoxia y pudrición de cuello.

Cualquier impedimento al crecimiento secundario de un árbol termina por dañar al cambium que termina por volverse no funcional. Si el daño afecta al 100% de la circunferencia, se produce el “anillamiento” del tronco, rama... dificultándose la comunicación entre las diferentes partes del árbol y por lo tanto el transporte de agua, sales minerales, nutrientes y hormonas. En este caso, la falta de nutrientes unida a la falta de oxígeno producida por la impermeabilización del alcorque, podría estar provocando la muerte del sistema radicular que se constata con un decaimiento generalizado del árbol, tal y como ha venido observando en los últimos años.

- el estrangulamiento del cuello a partir del adoquinamiento y cementación del alcorque, provoca daños en el cambium definitivos e irreversibles, existiendo además la posibilidad de pudrición en cuello y base de las raíces maestras.

1. Apeo y retirada de restos. Sustitución de especie.

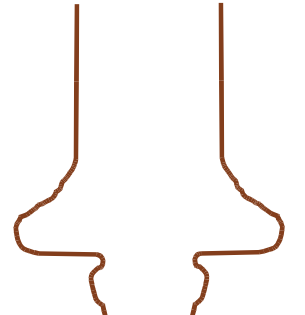
Se trata de un árbol desvitalizado, ligeramente inclinado, de una alineación mixta de fresno americano y almez situada en el borde exterior del sur de la Plaza del Duque, junto a la calzada. Perteneció a una plantación realizada alrededor del 2004 para renovar otros viejos fresnos americanos existentes en la plaza. El entorno es muy agresivo y estresante para los árboles, con muchas interferencias y alta ocupación del espacio circundante: elevado tránsito de peatones -grandes almacenes cercano- y tráfico rodado -autobuses-, e instalación de un mercadillo y otras infraestructuras -iluminación y canalizaciones subterráneas-. El árbol está ubicado en un alcorque sobre pavimento totalmente cegado con cemento y adoquines de granito, habiendo desarrollado un "miriflaque" que supera el pavimento, lo que asegura un estrangulamiento de la base del tronco/cuello del árbol y una posible pudrición radicular por anoxia. Se observa migración de raíces. El árbol lleva en un proceso de decaimiento desde al menos hace 4 años con muy mala vegetación, como se constata en los informes anuales de inspección del arbolado, con copa rala, ramas secas y brotaciones débiles, ya sea por problemas edafológicos derivados de la pésima calidad del suelo y/o la impermeabilización del alcorque, la contaminación y las podas de adaptación al espacio -de gálbulo y apantallamientos-. Por último, la alta densidad de pies en la alineación de la plaza provoca un exceso de interferencias y problemas derivados con el tráfico rodado y peatonal y otras instalaciones, sin que esto suponga un aumento significativo de la cobertura vegetal y de otros servicios ecosistémicos, por lo que en los últimos años se han ido eliminando pies de fresnos americano, especie con problemas de adaptación tal y como ya se ha dicho, siendo reemplazados por menos pies pero de almezes que hasta la fecha vegetan de forma adecuada. En el lado sur de la plaza durante el otoño del 2022 se han plantado cuatro nuevos almezes, dos en el acerado perimetral y otros dos en el parterre adyacente. Se recomienda tala por criterio de gestión. Se recomienda su apeo, ya que se constata que ha llegado al fin de su vida útil o se encuentra muy debilitado, no existiendo posibilidad de implementar mejoras para que vuelva a aportar los servicios ecosistémicos que serían esperables.
