FICHA DE SOLICITUD APEO DE ARBOLADO ZONA VERDE (72-2023) 2ª PARTE

2. SITUACIÓN: SALVADOR VALVERDE, PLAZA. **Distrito:** Este-Alcosa-Torreblanca. **ID:** 1.

3. ESPECIE: *Robinia pseudoacacia*.

INFORME JUSTIFICATIVO de APEO por CRITERIO DE GESTIÓN/RENOVACIÓN

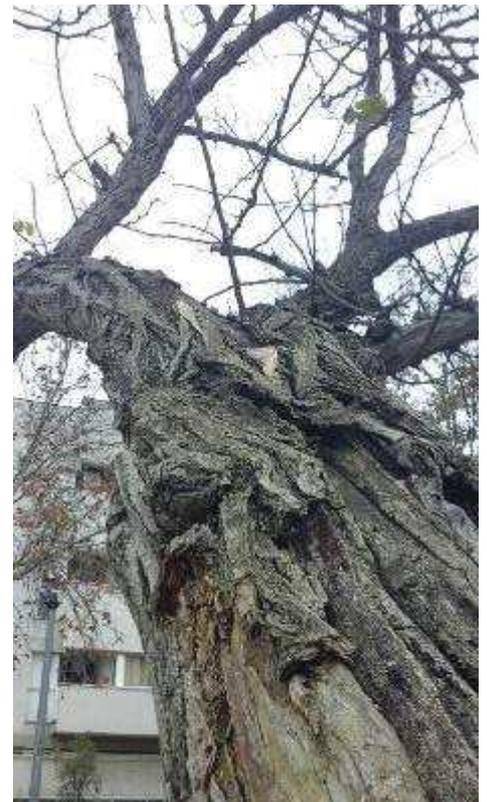
En la cara a tensión del tronco, con orientación suroeste y por lo tanto muy expuesta a la insolación, se observa una importante herida longitudinal desde la parte baja del tronco hasta los inicios de las ramas primarias con madera vista, fendas longitudinales y pobre madera de herida y de reacción, que afecta a un 40% del perímetro. Además, se constata algunos cortes importantes y otros daños en la madera por vandalismo. La copa desequilibrada es escasa con numerosos cortes por podas de refaldeo y reequilibrados.

Tras la evaluación visual y posterior categorización del nivel de riesgo según la metodología TRAQ, el posible fallo por rotura del tronco por encima suelo, se clasifica en la actualidad como de RIESGO MODERADO para peatones.

Se recomienda su apeo, ya que se constata que ha llegado al fin de su vida útil o se encuentra muy debilitado, no existiendo posibilidad de implementar mejoras para que vuelva a aportar los servicios ecosistémicos que serían deseables.
