AP-76-2023  
CAF

## COMUNICADO DE APEO DE ARBOLADO VIARIO (AP-76-23) PARTE 2ª

### MOTIVO: RIESGO NO TOLERABLE

1. **FECHA:** 8 de febrero de 2023.
2. **SITUACIÓN:** Calle Parque de Despeñaperros.
3. **Distrito:** Norte.
4. **ESPECIE:** *Robinia pseudoacacia*.
5. **P.C. (c.m):** 76

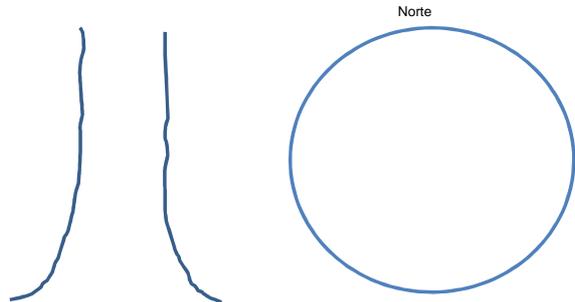
**Notas, explicaciones, descripciones:** Ejemplar golpeado por vehículo pesado. El resultado del golpe es el incremento de inclinación en tronco de 13° grados respecto a su vertical, hasta alcanzar los 25°. El golpe causa des-cortezamientos y daños importantes en cruz principal. Tras observar grietas en suelo y el aumento de inclinación revisamos en altura. Tras test de tracción de forma manual comprobamos su nula estabilidad estructural por falta de anclaje y posible rotura en raíces.

**Propuestas y/o consejos** Se apea en el momento, debido a que se le asocia un nivel de RIESGO NO TOLERABLE, y debido a que el fallo puede ser repentino. Sin existir alternativas que permitan la consolidación de los defectos.
