Expediente: 271/2024

AP-369-2024
ALDV

FICHA DE SOLICITUD APEO DE ARBOLADO ZONA VERDE (AP 369/2024) 2ª PARTE
MOTIVO DEL APEO: RIESGO NO TOLERABLE Y RENOVACIÓN DEL ARBOLADO

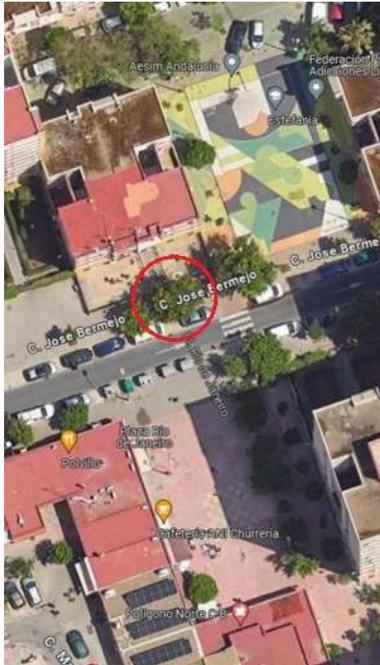
Localización: *Koelreuteria paniculata*_ID21_50966
 - José Bermejo. Calle (Bda. Polígono Norte)

6. LESIONES GRAVES: Grave cavidad con pudrición activa en tronco.

Árbol de alineación desvitalizado con un 40% de la copa seca, situado en un alcorque sobre acerado. El árbol forma parte de una alineación en una calle recientemente repavimentada, obra que podría haber provocado algún daño en las raíces. Se observa una importante cavidad en el tronco aproximadamente a 1 metro del suelo abriéndose al exterior en un 30% del perímetro y con orientación hacia el este. Se constata que la madera residual representa apenas un 13% y que la pudrición ha superado al menos una vez a la madera de herida. La cavidad, a una altura crítica del tronco, supone una pérdida de sección considerable que compromete su estabilidad estructural en una especie con antecedentes de fallos por rotura de tronco. En copa no se observan defectos significativos.

Tras la evaluación visual y posterior categorización del nivel de riesgo según la metodología TRAQ, el posible fallo por rotura del tronco por encima del suelo, se clasifica en la actualidad como de RIESGO MODERADO para peatones.

Se recomienda el apeo del ejemplar, ya que supone un riesgo por probable caída del ejemplar o de alguna de sus partes, que supera lo tolerable y mayor al valor del conjunto de servicios ecosistémicos aportados, sin que sea posible otra acción o intervención viable para mitigar dicho riesgo.
