Expediente: 299/2024

AP-169-2024 a AP-173-2024 y AP-370-2024 a AP-372-2024
AP-171-2024
ALDV

**SOLICITUD DE APEO DE ARBOLADO. PARTE 1.
MOTIVO: INCOMPATIBILIDAD CON OBRA**

Código: AP-171-2024

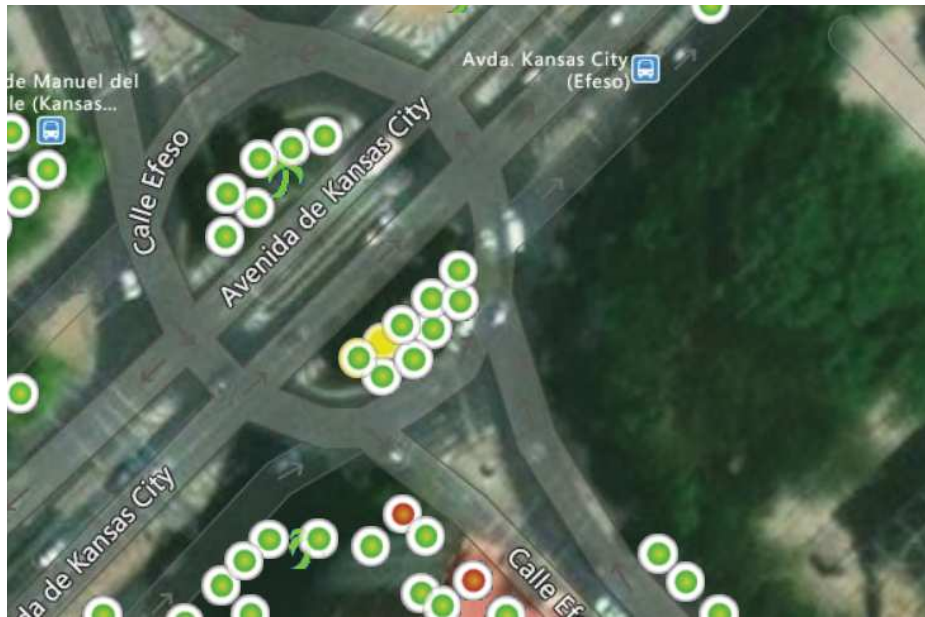
ID_113099

1. **FECHA:** 17.05.24
2. **SITUACIÓN:** Rotonda Avenida Kansas City- Calle Efeso
3. **DISTRITO:** San Pablo-Santa Justa
4. **ESPECIE:** Pinus pinea
5. **P.C. (c.m):** 81
6. **ALTURA (m):** 4
7. **ALCORQUE (m):** Rotonda
8. **LATITUD DE ACERADO(m):** -
9. **LESIONES GRAVES:**

“ÚNICO.- Autorizar el apeo de **un ejemplar de *Pinus pinea* con ID nº 113099, situado en la rotonda Avenida Kansas City con Calle Éfeso (AP-171-2024).** De acuerdo con el informe del Servicio Técnico: **MOTIVO DEL APEO:** Incompatibilidad con Obra. Se solicita autorización para proceder al apeo de un ejemplar de *Pinus pinea* ID_113099, situado en el Distrito San Pablo- Santa Justa, en la rotonda Avenida Kansas City con Calle Éfeso a causa de la ejecución de las obras de Construcción de carril bus segregado Torreblanca-Sevilla Este-Santa Justa, que interfiere de manera ineludible con la posición arbolada. Puesto que la ejecución del proyecto no es compatible con la posición del ejemplar, y que no existen alternativas viables para preservar el árbol afectado, se justifica la solicitud de apeo por criterios **INCOMPATIBILIDAD CON LA OBRA. ESTADO GENERAL:** Alterado. **OBSERVACIONES:** Interferencia ineludible de la posición arbolada con la obra Carril Bus Segregado Torreblanca-Sevilla Este-Santa Justa, la posición del ejemplar solapa con el trazado del firme proyectado para el propio carril bus. La edad relativa, tamaño y porte hacen que el trasplante sea inviable en condiciones adecuadas que aseguren su viabilidad futura. Ha recibido podas de mantenimiento y refaldado.”.
