**Expediente: 295/2024**

AP-353-2024 a AP-354-2024 y AP-358-2024 a AP-360-2024  
AP-353-2024  
CAF

**SOLICITUD DE APEO DE ARBOLADO VIARIO (AP-353-2024) PARTE 2ª**  
**MOTIVO: GESTIÓN/REPOSICIÓN**

# Formulario de Evaluación Básica de Riesgo de Arbolado

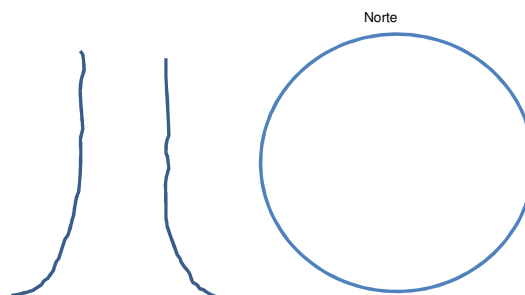
**Notas, explicaciones, descripciones:** Decaimiento irreversible del ejemplar que actualmente se encuentra en regresión terminal, con apenas un 15% de copa viva, respecto al volumen original, y con alto riesgo de fallo de partes o del árbol completo por degradación de la madera necrótica expuesta a lo largo y alrededor del fuste, con una previsible extensión de la disfuncionalidad vascular a nivel subterráneo, lo que supone una pérdida progresiva de la integridad del anclaje radicular, ya debilitado en el momento de la inspección.

**Propuestas y/o consejos** Según el grado de deterioro de su estructura y decaimiento permanente, el riesgo de colapso que esto supone y la disminución sustancial del aporte de valor ambiental en cuanto a cobertura arbórea justificamos la propuesta de apeo.
