**Expediente: 7/2018**

**"ÚNICO.- Autorizar el apeo de un ejemplar de Plátano de sombra (*Platanus hispanica*) con id nº 226, situado en la Avenida Carlos III (AP-611-2017). LESIONES GRAVES: Parcialmente seco. ESTADO GENERAL: Decrépito. OBSERVACIONES: Ejemplar de plátano de sombra que presenta más del 80 por ciento de su copa seca. El riesgo de diana es elevado al encontrarse junto al carril de circulación. Se recomienda su apeo. Acceso con plataforma".**

**FICHA DE SOLICITUD APEO DE ARBOLADO VIARIO (Código AP-611/2017)**

# Formulario de Evaluación Básica de Riesgo de Arbolado

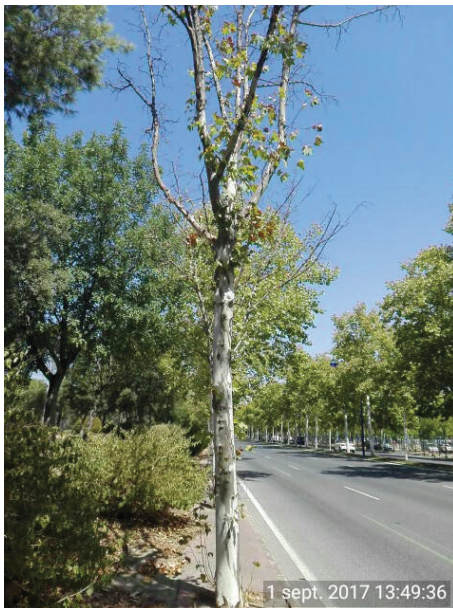
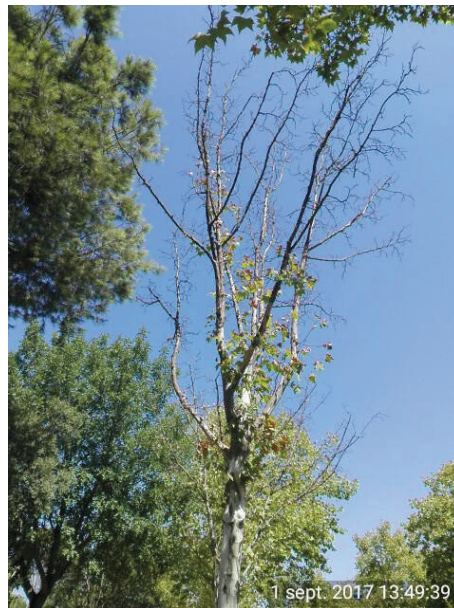
1. **FECHA:** 27-11-17
2. **SITUACIÓN:** Carlos III    **Distrito:** Triana
3. **ESPECIE:** *Platanus hispanica*
4. **P.C. (c.m.):** 76    **ALTURA (m):** 13    **ALCORQUE (m):** 0.9x0.9
5. **LATITUD DE ACERADO:** < 2 m.
6. **LESIONES GRAVES:** Parcialmente seco.
7. **ESTADO GENERAL:** Decrépito.
8. **OBSERVACIONES:** Ejemplar de plátano de sombra que presenta más del 80 por ciento de su copa seca. El riesgo de diana es elevado al encontrarse junto al carril de circulación. Se recomienda su apeo. Acceso con plataforma.
9. **FOTOGRAFÍAS:**

**Propuestas y/o consejos** Se recomienda el apeo del ejemplar.
