**Expediente: 249/2023**

AP-318-2023  
 MALD

## SOLICITUD DE APEO DE ARBOLADO VIARIO (AP-318-23) PARTE 2ª

### MOTIVO: CRITERIOS DE GESTIÓN/RENOVACIÓN

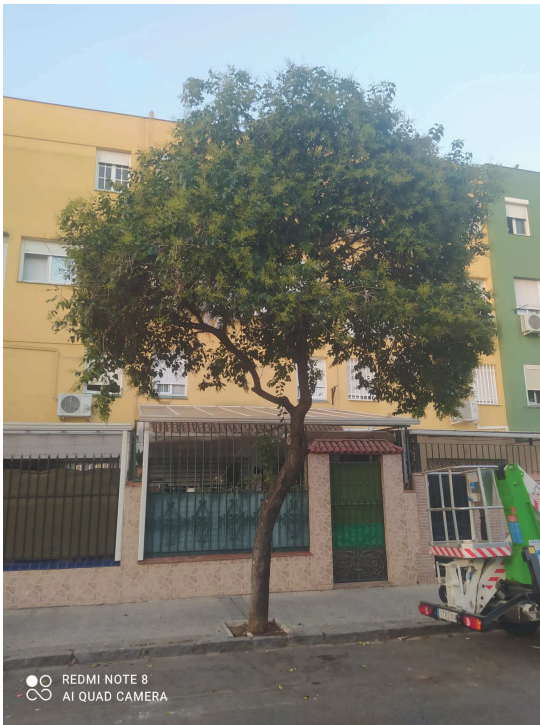
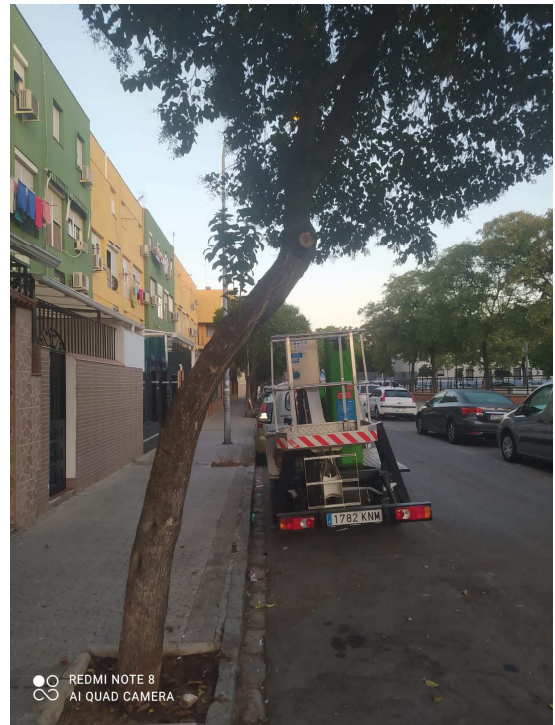
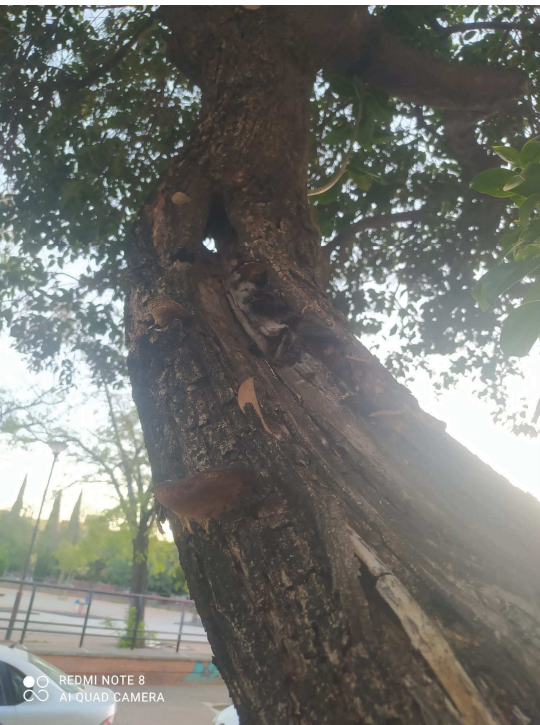
## 12. FOTOGRAFÍAS:

6. **ALTURA (m):** 7,5
7. **ALCORQUE (m):** 0,8 x 0,8
8. **LATITUD DE ACERADO(m):** 2
9. **LESIONES GRAVES:**
  - Cavidad interna en toda la estructura de tronco y cuello, asociada a un proceso avanzado y consolidado de degradación fúngica de los tejidos.

- Pérdida de pared residual crítica, especialmente en la zona de cruz y cuello.
  - Desviación en tronco, por debajo de la cruz, con tejidos muy deteriorados y con multitud de carpóforos de *Inonotus hispidus*.

- Daños mecánicos severos en zona del tronco, coincidente con la desviación de la vertical, compatibles con golpes reiterados de vehículos al aparcar y/o circular.

10. **ESTADO GENERAL:**
  - El estado fisiológico, asociado al vigor, se encuentra bajo parámetros normales. Lo que podría favorecer el colapso de la estructura cuyos tejidos de soporte están fuertemente degradados.

11. **OBSERVACIONES:**
  - Debido al fuerte deterioro generalizado, no existen alternativas para la conservación del ejemplar.
