**SOLICITUD DE APEO DE ARBOLADO. PARTE 1.**  
**MOTIVO: INCOMPATIBILIDAD CON OBRA**

**Código: AP-1468-2024**

**Ubicación:** Tramo 3. Avenida de Montes Sierra

## **SOLICITUD DE APEO DE ARBOLADO ( AP-1468-2024). PARTE 2**

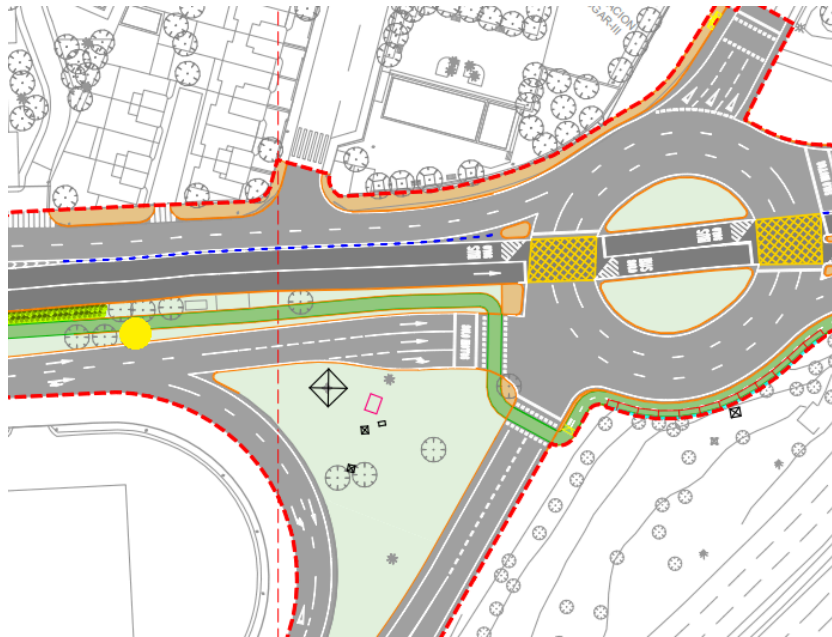
**14. PLANO INCOMPATIBILIDAD CON LA OBRA**

Inicialmente este ejemplar no estaba contemplado en el proyecto pero al replantear in situ aparece afectado por la ampliación de la calzada de la margen derecha. Puesto que la ejecución del proyecto no es compatible con la posición del ejemplar, y que no existen alternativas viables para preservar el árbol afectado, se justifica la solicitud de apeo por criterios INCOMPATIBILIDAD CON LA OBRA.

Interferencia ineludible de la posición arbolada con la obra Carril Bus Segregado Torreblanca-Sevilla Este-Santa Justa, la posición del ejemplar solapa con el trazado del firme proyectado para el propio carril bus.
