Expediente: 299/2024

AP-169-2024 a AP-173-2024 y AP-370-2024 a AP-372-2024
AP-370-2024
ALDV

**SOLICITUD DE APEO DE ARBOLADO. PARTE 1.
MOTIVO: INCOMPATIBILIDAD CON OBRA**

SOLICITUD DE APEO DE ARBOLADO (AP-370-2024). PARTE 2
MOTIVO: INCOMPATIBILIDAD CON OBRA

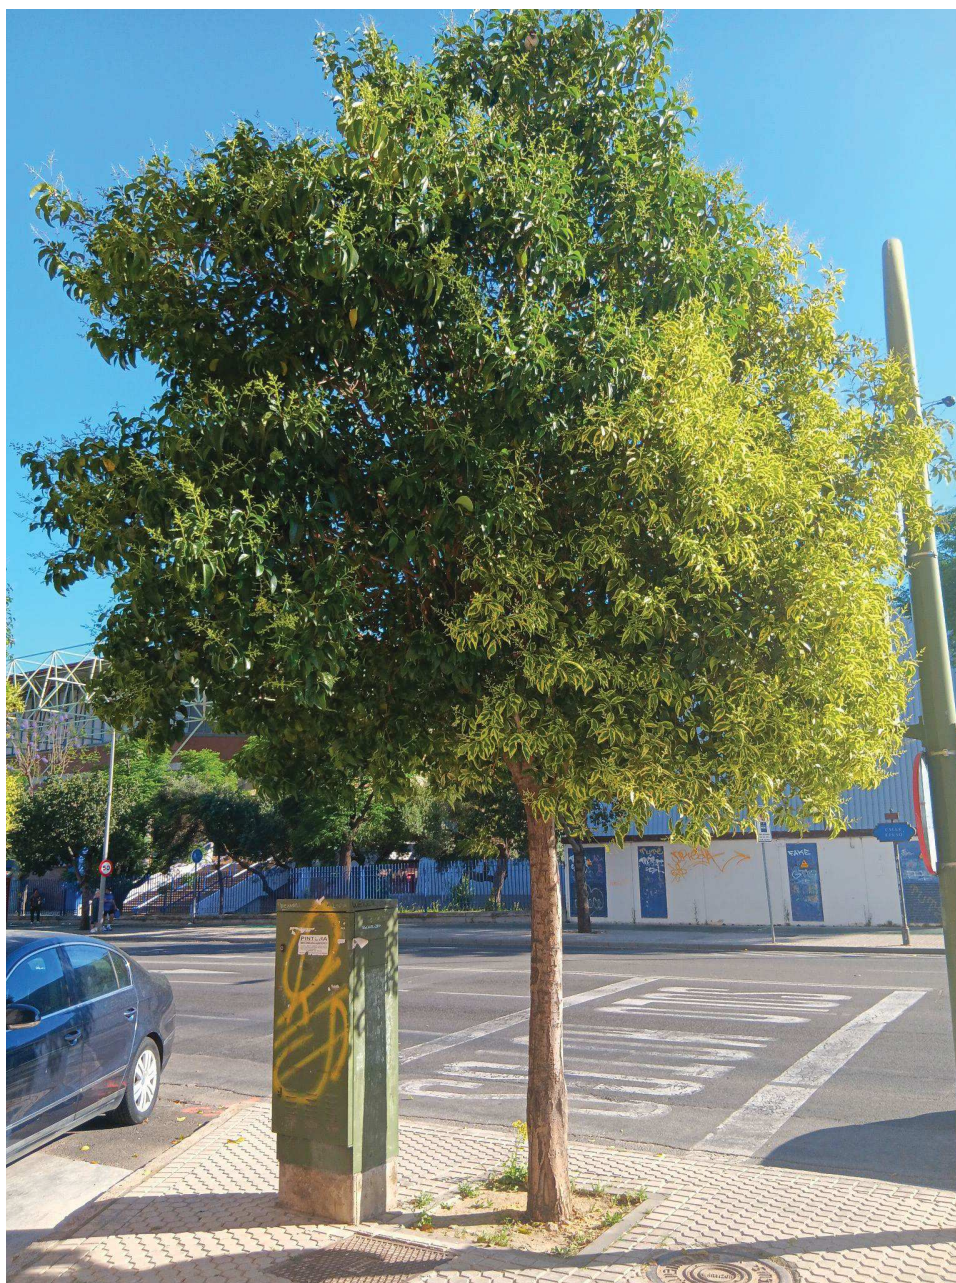
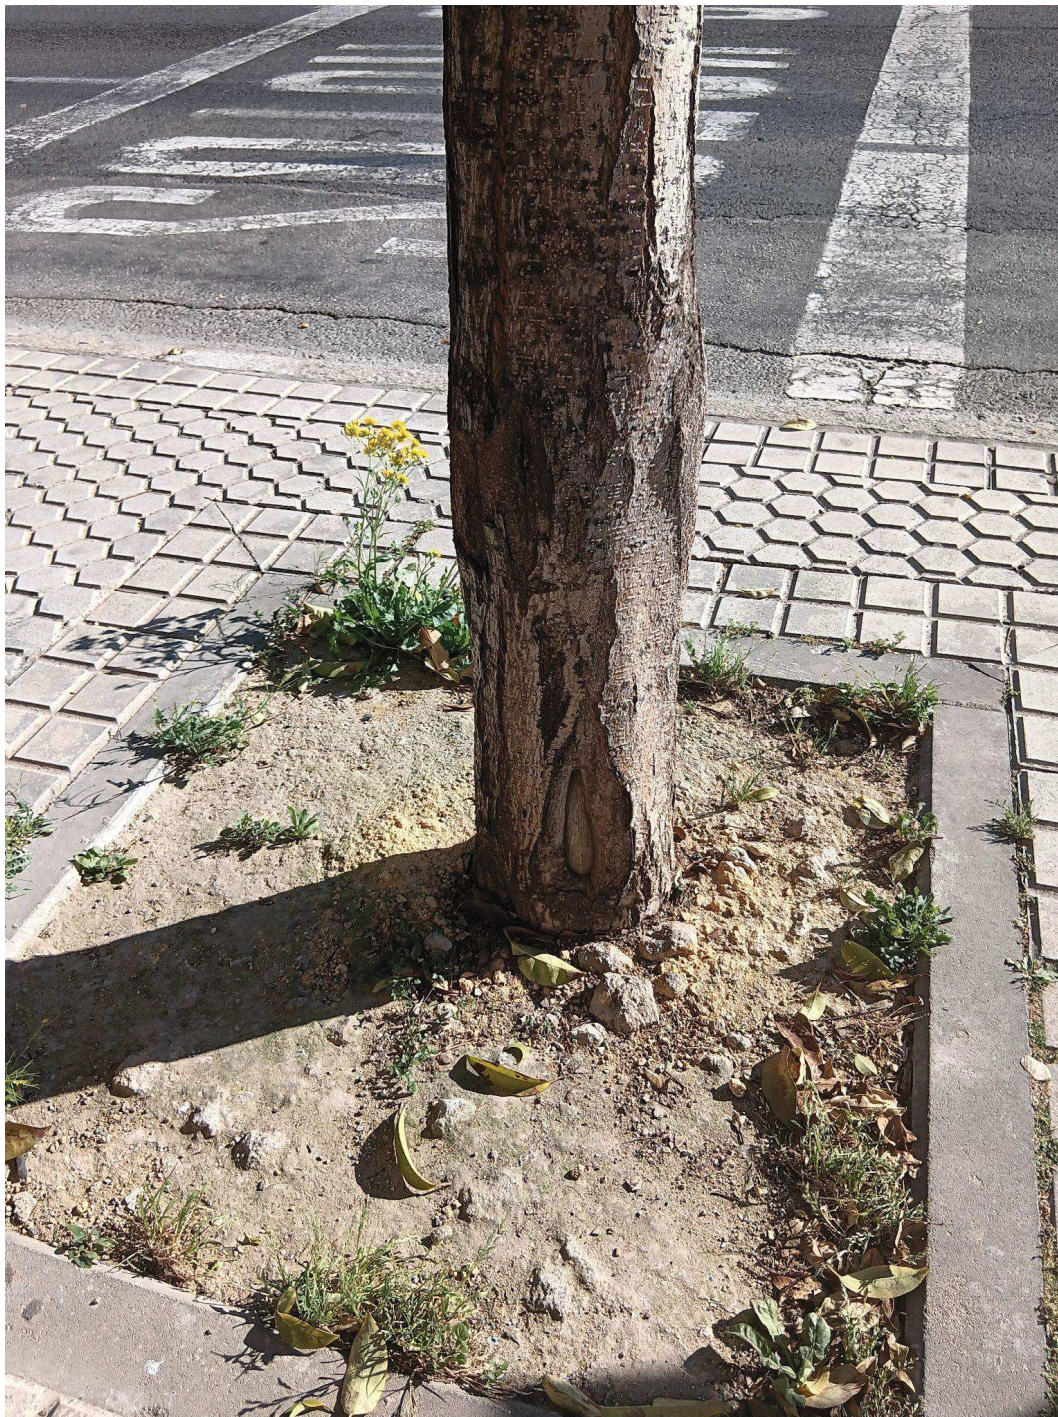
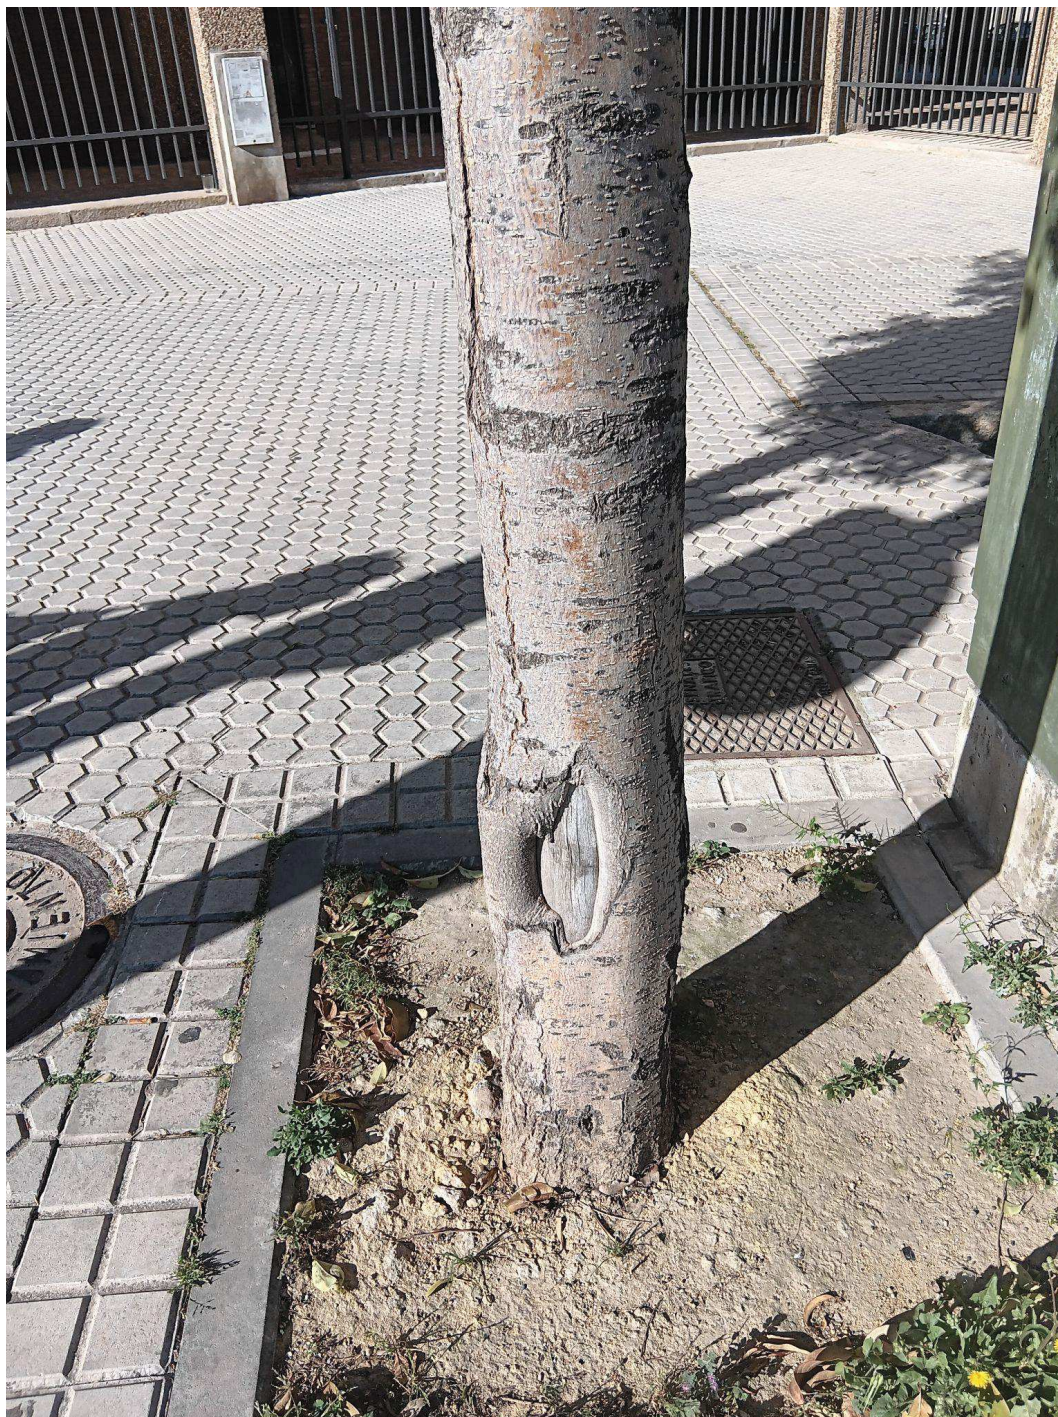
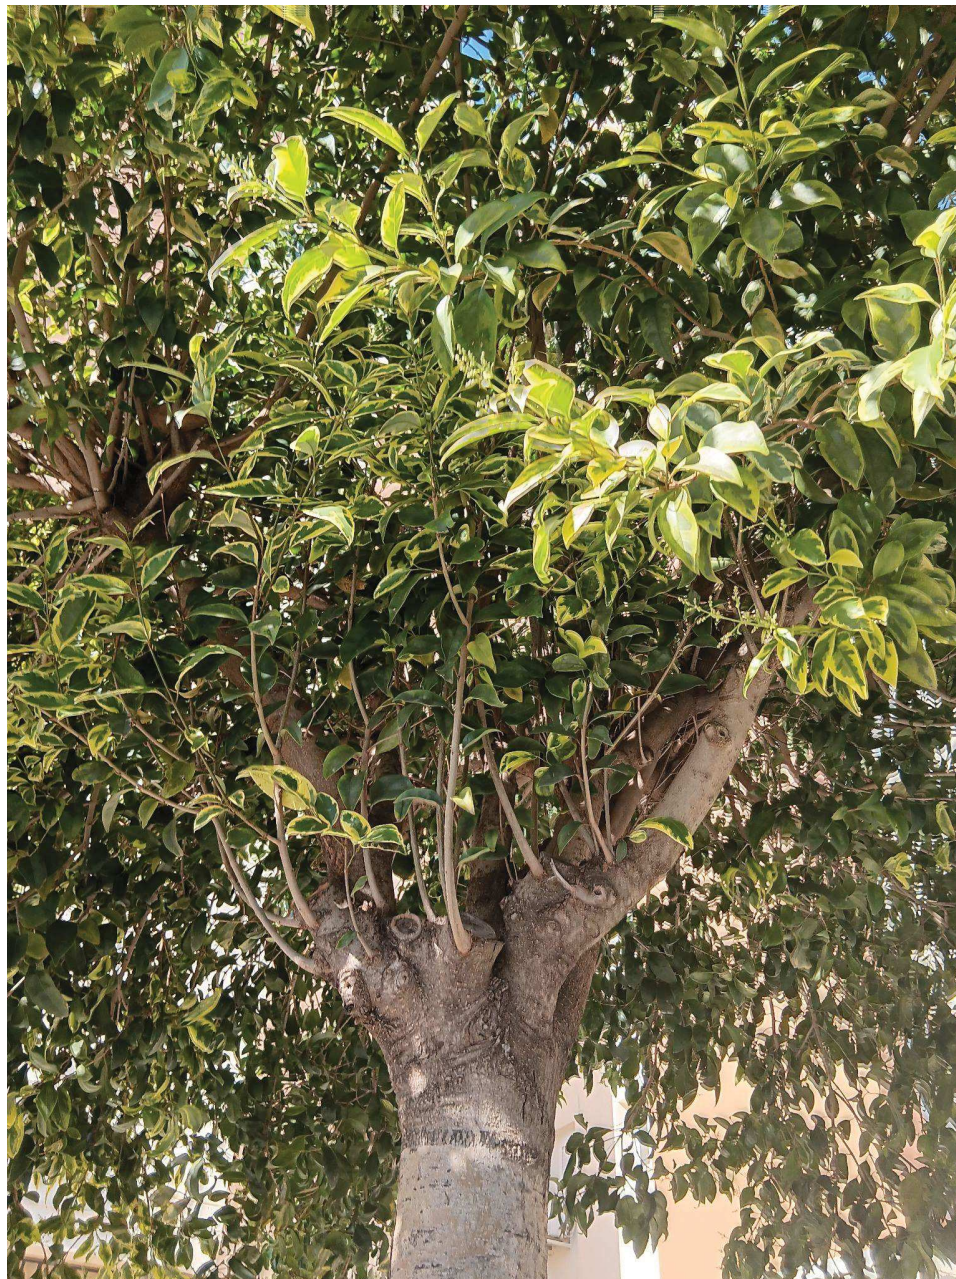
12. FOTOGRAFÍA DEL EJEMPLAR:

7. **ALCORQUE (m):** 1x1
8. **LATITUD DE ACERADO(m):** Zona de acerado a 10 metros de un edificio de viviendas.
9. **LESIONES GRAVES:**
Sin heridas graves

10. **ESTADO GENERAL:**
Herida superficial con callo en base derivada por golpe de vehículo, existe otra herida superficial a 30 cm de la base posiblemente por la misma razón al encontrarse en zona de aparcamientos. Ausencia de contrafuertes en la base. Forma de copa globosa. Estado normal.

11. **OBSERVACIONES:**
Interferencia ineludible de la posición arbolada con la obra Carril Bus Segregado Torreblanca-Sevilla Este-Santa Justa, la posición del ejemplar solapa con el trazado del firme proyectado ya que los aparcamientos/acerado desaparecen en esta zona y se desplazan hacia el exterior.
La edad relativa, tamaño y porte hacen que el trasplante sea inviable en condiciones adecuadas que aseguren su viabilidad futura.
Chancro en la base y a 0.6 m de altura. Se observaban podas de mantenimiento.
