**Expediente: 404/2024**

SOLICITUD DE APEO DE ARBOLADO (AP-1235-2024) PARTE 1ª  
MOTIVO: INCOMPATIBILIDAD CON OBRA

Código: AP-1235-2024

Ubicación: Jardines Poeta Fdez de los Ríos y Victoria Kent

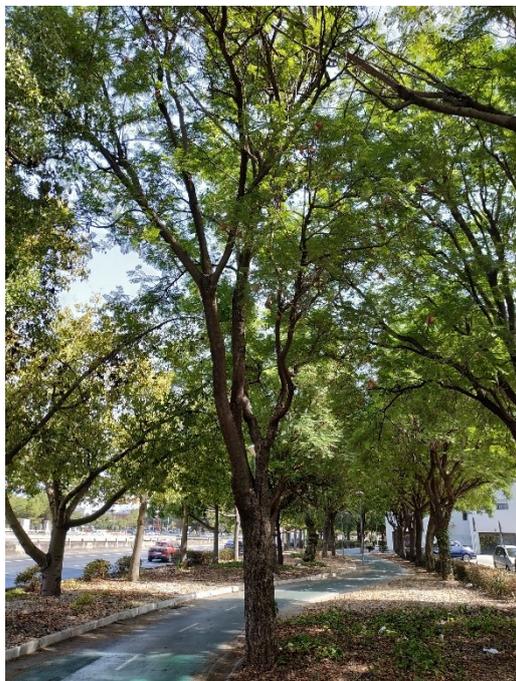
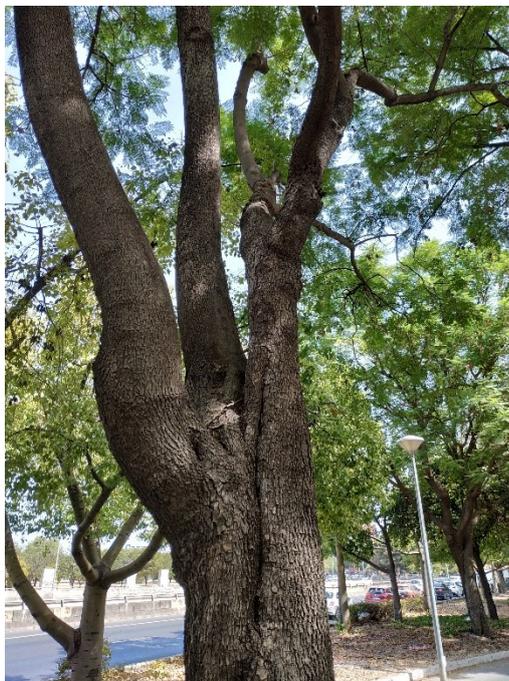
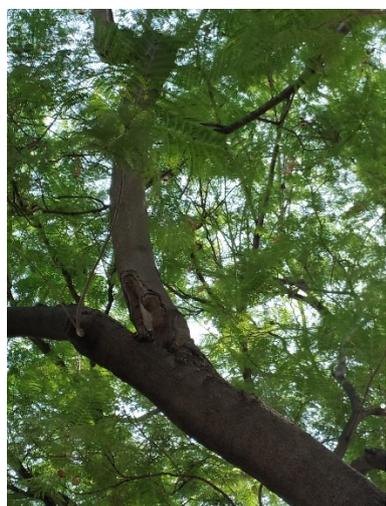
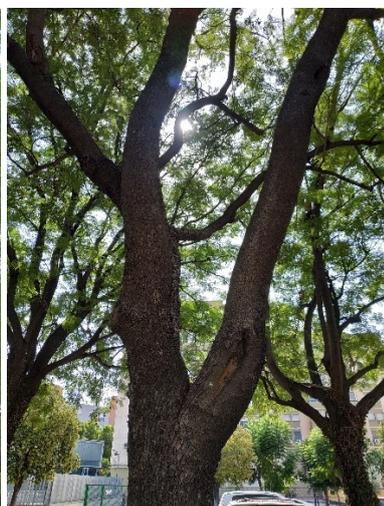
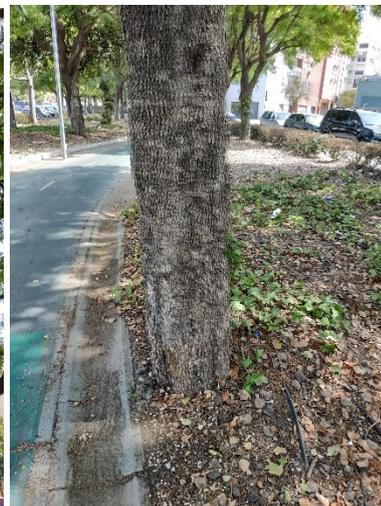
**12. FOTOGRAFÍAS DEL EJEMPLAR:**

6. ALTURA (m): 11
7. POSICIÓN: terrizo ALCORQUE:
8. LATITUD DE ACERADO(m):
9. LESIONES GRAVES:
  - Cavidad longitudinal cerrada en cruz.
  - Heridas longitudinales en base de cimales por desgarro.

10. ESTADO GENERAL:
  - Ejemplar con alteraciones en su estructura. Heridas en base de cimales y pequeña herida en base. Se observa una cavidad cerrada en cruz

11. OBSERVACIONES:
  - Interferencia ineludible de la posición arbolada con la obra de construcción de la Línea 3 de Metro de Sevilla, Subtramo II.
  - Los daños que pueden generarse a nivel radicular dada la interferencia de la posición con las obras previstas, tienen capacidad de mermar de forma inmediata la estabilidad del ejemplar, incluso su permanencia.

*Imágenes del ejemplar con id 331*

- La edad relativa, alteraciones, tamaño y porte del ejemplar hacen considerar inviable su trasplante.
  - El proyecto constructivo incluye la plantación de nuevos ejemplares, como compensación del total de arbolado afectado en este tramo.
