FICHA DE SOLICITUD DE APEO DE ARBOLADO VIARIO (AP 988/24) PARTE 1ª

Código Apeo: AP 988/24

UBICACIÓN: Avenida Jerez (DISTRITO PALMERA-BELLAVISTA)

Árbol: *Melia azedarach*

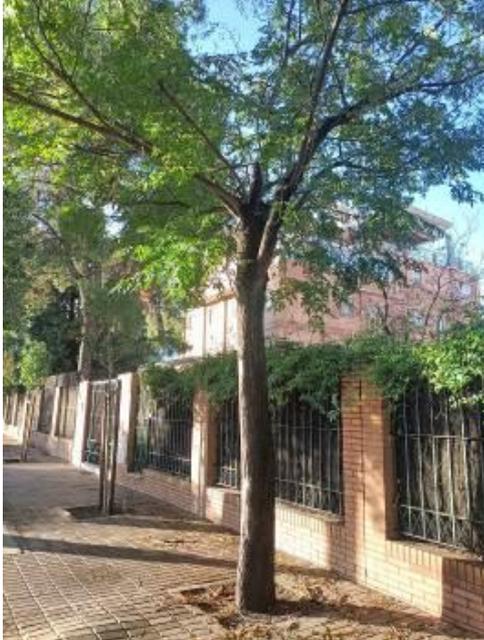
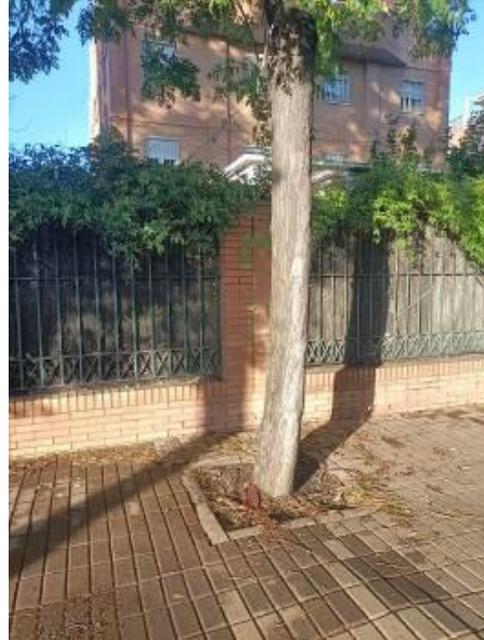
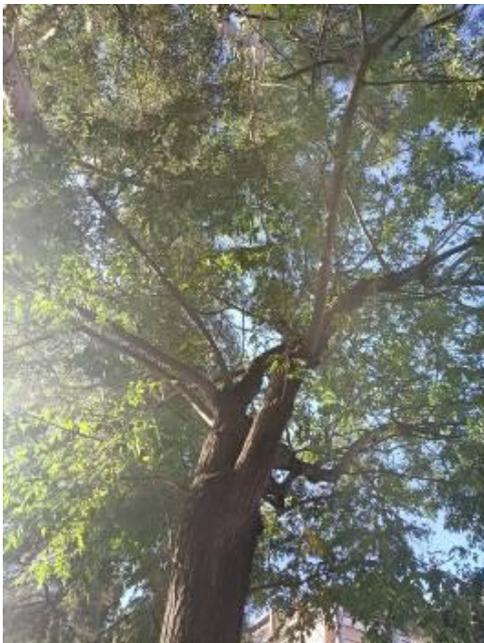
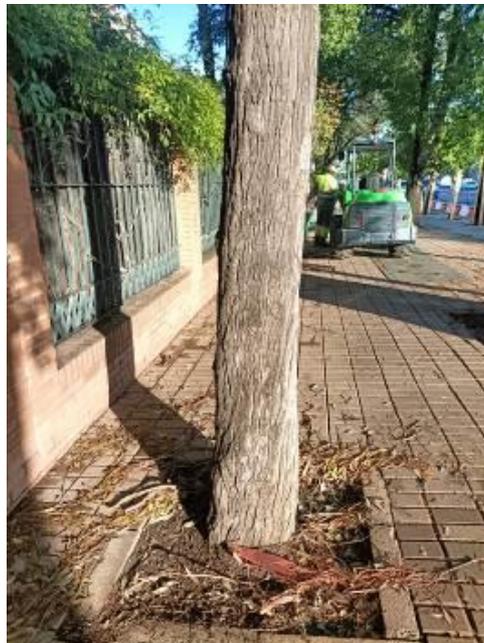
9. FOTOGRAFÍAS:

6. LESIONES GRAVES: Sin defectos aparentes. Tronco achatado en el sector Norte-Sur, aparentemente como consecuencia del crecimiento preferente en el sector Este-Oeste, directamente vinculado al vigor predominante de estos ejes en copa.

7. ESTADO GENERAL: Árbol antiguamente desmochado, sin afecciones foliares significativas. Aproximadamente el 30% de la copa se proyecta en el interior del límite parcelario particular que linda con el árbol al Oeste, por la excesiva proximidad de esta alineación interior respecto a la edificación, encontrándose el alcorque a menos de 1m del muro, siendo probables futuras afecciones radiculares.

Por la presente se solicita autorización, para proceder al apeo de un ejemplar adulto de *Melia azedarach*, por interferencia insalvable con las mejoras del acerado proyectadas por la Gerencia de Urbanismo, desde la perspectiva de la accesibilidad y la movilidad. En las próximas semanas, se procederá a renovar el carril bici, modificando su trayecto. Paralelamente a esta actuación, se van a realizar arreglos del acerado, y se introducirá un recorrido para discapacitados visuales, con pavimento indicador direccional podotáctil, que atraviesa la posición que actualmente ocupa este árbol y otro ejemplar próximo, que también será apeado durante la obra (ID317_AP987). En compensación, y para conservación de la cobertura arbórea, se ha proyectado la creación de un alcorque en el tramo, que albergará la plantación de un nuevo ejemplar que no interfiera con el trazado actual.
