**Expediente: 320/2024**

SOLICITUD DE APEO DE ARBOLADO (AP-523-2024) PARTE 1ª  
MOTIVO: INCOMPATIBILIDAD CON OBRA

Código: AP-523-2024

Ubicación: Calle Agricultores

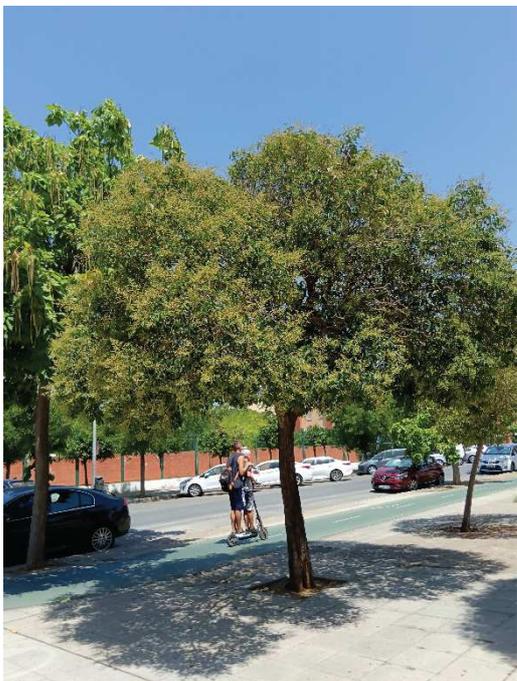
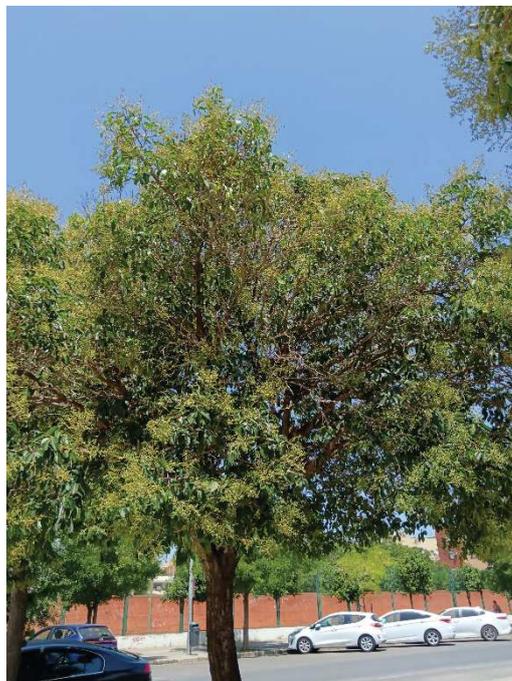
7. ALCORQUE: Menos de 1 m
8. LATITUD DE ACERADO(m): Bulevar
9. LESIONES GRAVES:
  - Pequeñas cavidades en base y presencia de ramillas secas
  - No se observan otras alteraciones significativas

10. ESTADO GENERAL:
  - Ejemplar adulto normal, sin lesiones reseñables y estructura y vitalidad propia de la especie
11. OBSERVACIONES:
  - Interferencia ineludible de la posición arbolada con la obra de construcción de la Línea 3 de Metro de Sevilla, Subtramo I.

*Vista general del ejemplar con id 43859*

- Los daños que pueden generarse a nivel radicular dada la interferencia de la posición con las obras previstas, tienen capacidad de mermar de forma inmediata la estabilidad del ejemplar, incluso su permanencia.

- Las lesiones en tronco, tamaño y porte del ejemplar hacen considerar inviable su trasplante.
  - El proyecto constructivo incluye la plantación de nuevos ejemplares, como compensación del total de arbolado afectado en este tramo.

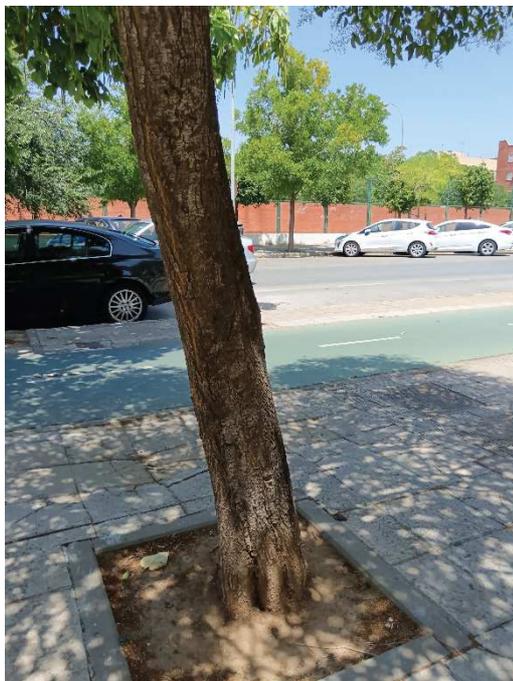
*Detalle del tronco*
