ESTUDIO Y VALORACIÓN DE AFECCIÓN SOBRE EL ARBOLADO POR LAS OBRAS DE REURBANIZACIÓN
DEL ENTORNO DEL ARI-DSP-03 “La Cruz del Campo”.

FICHA DE SOLICITUD DE APEO Nº 647

SOLICITUD DE APEO DE ARBOLADO VIARIO ID 113599

MOTIVO: INCOMPATIBILIDAD CON OBRAS DE URBANIZACIÓN DEL ARI-DSP-03 “LA CRUZ DEL CAMPO”

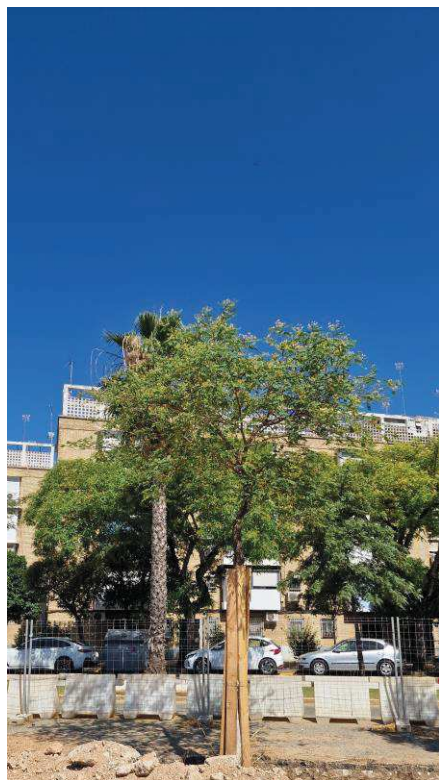
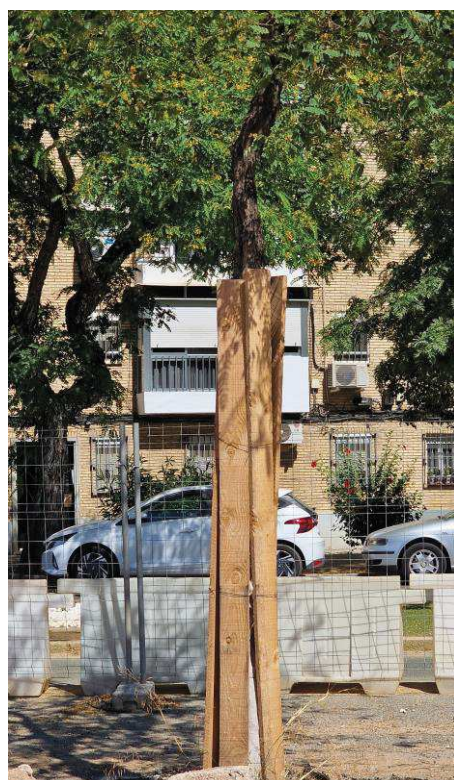
12. FOTOGRAFÍAS:

1. **FECHA:** 17 de mayo de 2024
2. **SITUACIÓN:** Calle Tarso
3. **Distrito:** San Pablo-Santa Justa
4. **Especie:** *Tipuana tipu*
5. **P.C. (c.m):** 22
6. **ALTURA (m):** 7
7. **ALCORQUE (m):** Establecido
8. **LATITUD DE ACERADO(m):** 5
9. **LESIONES GRAVES:**

No se aprecian

Ejemplar relativamente joven. Copa bien formada.

- Por la excesiva superficialidad de las raíces debido a un incorrecto crecimiento del arbolado, motivado por las limitaciones impuestas por muros, canalizaciones etc., las obras de excavación son incompatibles con las raíces estructurales. El mantenimiento del arbolado existente con el deficiente crecimiento radicular que ha tenido, no es compatible con el desarrollo de infraestructuras de servicios urbanos y la construcción de pavimentos con garantía de estabilidad

Se informa que el ejemplar adulto de Tipuana tipu situado en calle Tarso, con ID 113599, resulta incompatible con la obra de construcción proyectada que interfiere con la posición del ejemplar.

Así mismo indicar que este ejemplar forma parte de la alineación de arbolado de la Calle Tarso, que ha sido dañado gravemente en su sistema radicular por las obras de canalización, llevadas a cabo en dicha Avenida, lo que compromete seriamente su estabilidad futura.

El mantenimiento del arbolado existente, no es compatible con el desarrollo de infraestructuras de servicios urbanos y la construcción de pavimentos con garantía de estabilidad futura. La edad, tamaño y porte del ejemplar suponen que se considere inviable el trasplante en condiciones adecuadas que aseguren su viabilidad futura.
