SOLICITUD DE APEO DE ARBOLADO (AP-1325-2024) PARTE 1ª
MOTIVO: INCOMPATIBILIDAD CON OBRA

Código: AP-1325-2024

Ubicación: Jardines Poeta Fdez de los Ríos y Victoria Kent

SOLICITUD DE APEO DE ARBOLADO (AP-1325-2024) PARTE 2ª

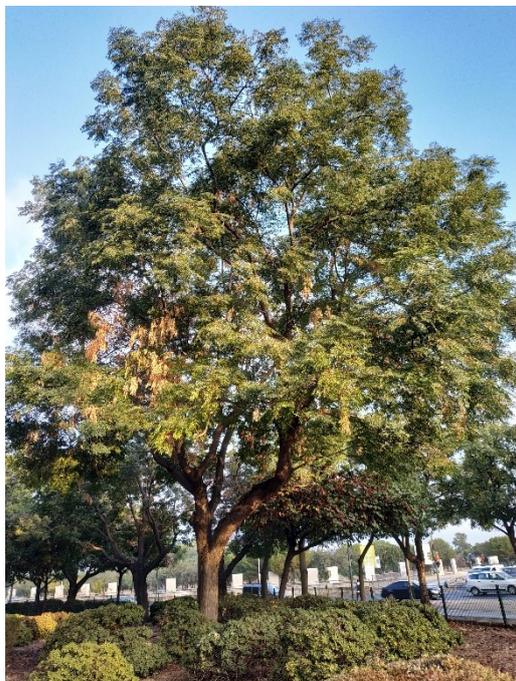
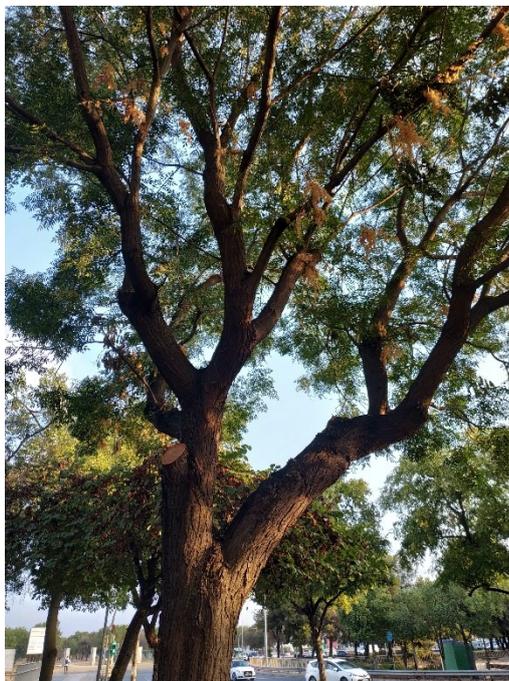
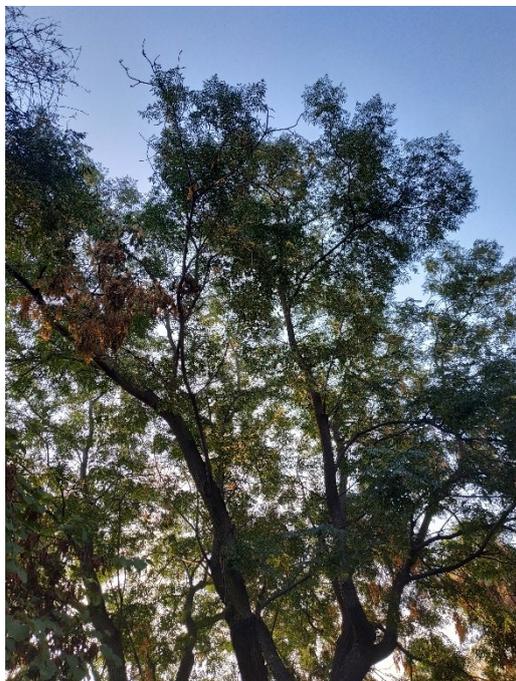
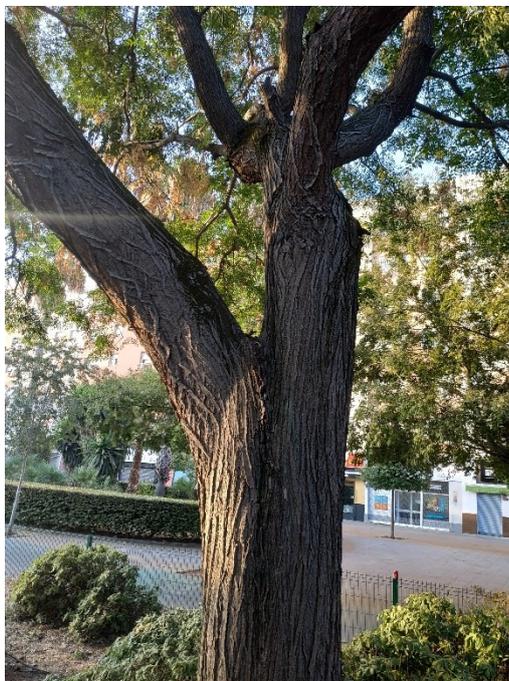
Imágenes del ejemplar con id 123818

6. ALTURA (m): 12
7. POSICIÓN: terrizo
8. LATITUD DE ACERADO(m):
9. LESIONES GRAVES:
 - Corteza incluida en cruz
10. ESTADO GENERAL:
 - Ejemplar de gran porte con copa estructurada y buena vitalidad. Se observan algunas ramillas secas. Maderas vistas por cortes de poda en cruz y copa.

11. OBSERVACIONES:
 - Interferencia ineludible de la posición arbolada con la obra de construcción de la Línea 3 de Metro de Sevilla, Subtramo II.
 - Los daños que pueden generarse a nivel radicular dada la interferencia de la posición con las obras previstas, tienen capacidad de mermar de forma inmediata la estabilidad del ejemplar, incluso su permanencia.

- La edad relativa, tamaño y porte del ejemplar hacen considerar inviable su trasplante.
 - El proyecto constructivo incluye la plantación de nuevos ejemplares, como compensación del total de arbolado afectado en este tramo.
