**Expediente: 59/2025**

SOLICITUD DE APEO DE ARBOLADO (AP-164-2025) PARTE 1ª  
MOTIVO: INCOMPATIBILIDAD CON OBRA

Código: AP-164-2025

Ubicación: Jardines Poeta Fdez de los Ríos y Victoria Kent

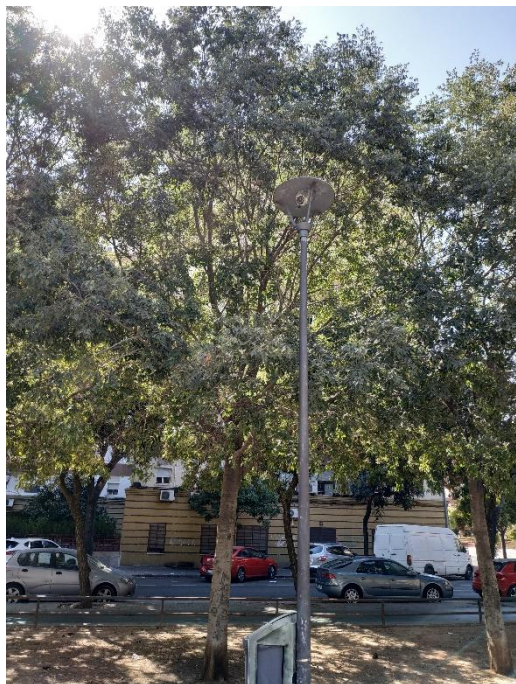
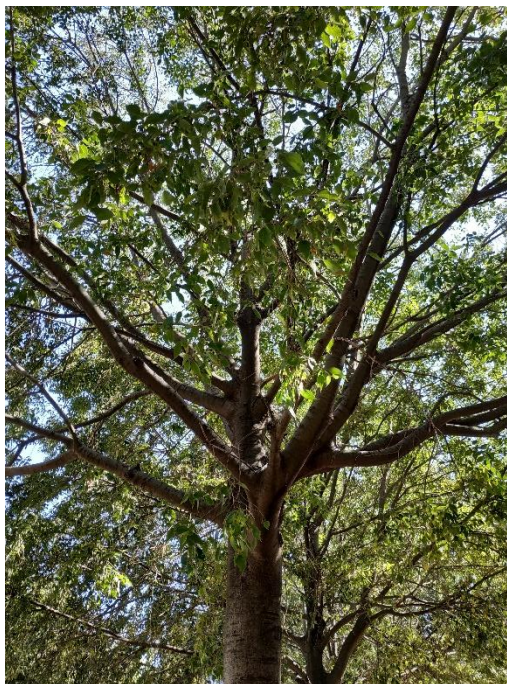
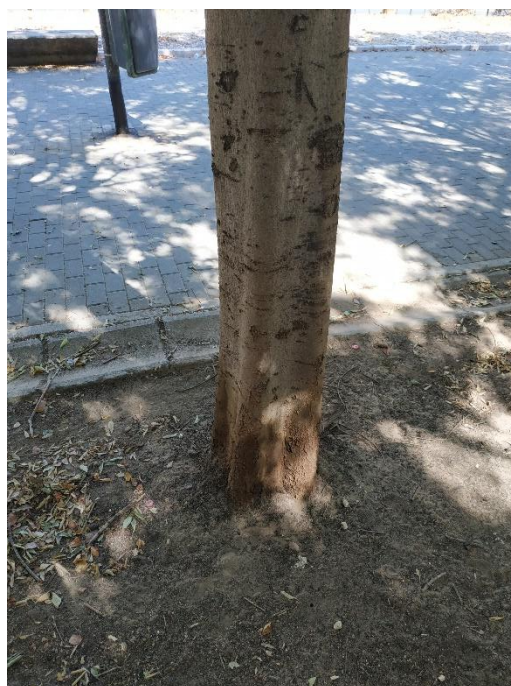
*Imágenes del ejemplar con id 136*

6. ALTURA (m): 9
7. POSICIÓN: terrizo
8. LATITUD DE ACERADO(m):
9. LESIONES GRAVES:
  - Maderas vistas por cortes de poda y presencia de ramillas secas
  - No presenta alteraciones significativas

10. ESTADO GENERAL:
  - Es un ejemplar adulto sin lesiones relevantes, su estado es normal.
11. OBSERVACIONES:
  - Interferencia ineludible de la posición arbolada con la obra de construcción de la Línea 3 de Metro de Sevilla, Subtramo II.

- Los daños que pueden generarse a nivel radicular dada la interferencia de la posición con las obras previstas, tienen capacidad de mermar de forma inmediata la estabilidad del ejemplar, incluso su permanencia.

- La edad relativa, tamaño y porte del ejemplar, sumados al estrés que inevitablemente se provoca durante el trasplante, hacen considerarlo inviable.

- El proyecto constructivo incluye la plantación de nuevos ejemplares, como compensación del total de arbolado afectado en este tramo.
