SOLICITUD DE APEO DE ARBOLADO (AP-198-2025) PARTE 1ª
MOTIVO: INCOMPATIBILIDAD CON OBRA

Código: AP-198-2025

Ubicación: Calle Poeta Fernando de los Ríos

SOLICITUD DE APEO DE ARBOLADO (AP-198-2025) PARTE 2ª

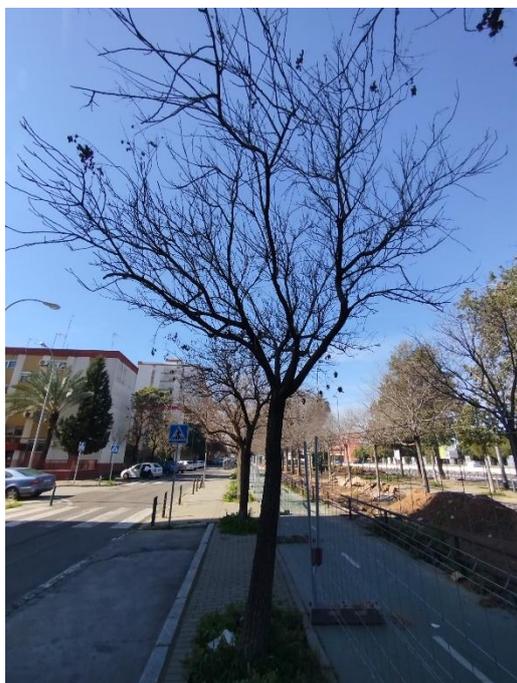
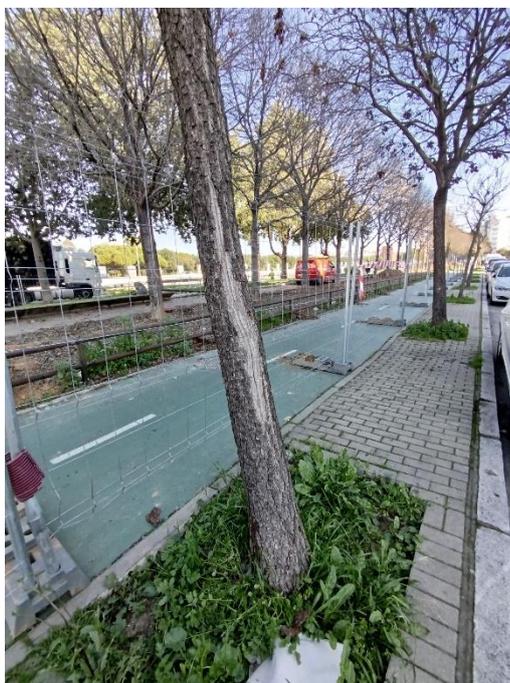
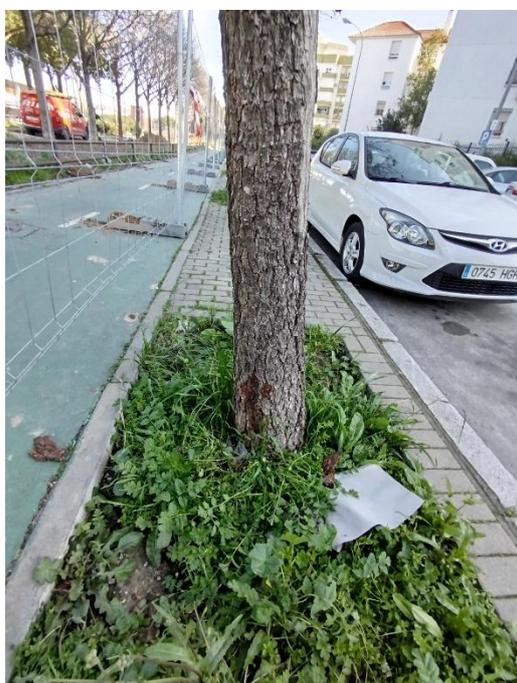
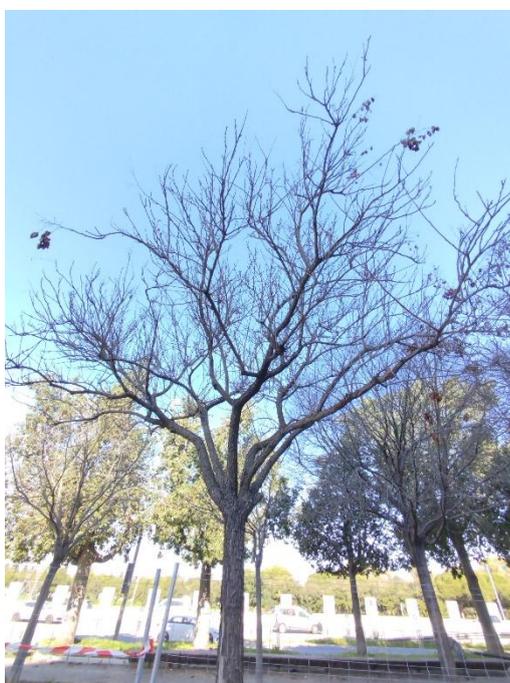
12. FOTOGRAFÍAS DEL EJEMPLAR:

6. ALTURA (m): 5
7. POSICIÓN: Alcorque ALCORQUE: 110x120 cm
8. LATITUD DE ACERADO(m): 1,60
9. LESIONES GRAVES:
 - Herida cerrada en tronco.
 - Herida con descortezado en base

10. ESTADO GENERAL:
 - Es un ejemplar adulto sin lesiones relevantes, su estado es normal. Ligera inclinación de tronco.
11. OBSERVACIONES:
 - Interferencia ineludible de la posición arbolada con la obra de construcción de la Línea 3 de Metro de Sevilla, Subtramo II.

- Los daños que pueden generarse a nivel radicular dada la interferencia de la posición con las obras previstas, tienen capacidad de mermar de forma inmediata la estabilidad del ejemplar, incluso su permanencia.

Imágenes del ejemplar con id 125400

- La edad relativa, tamaño y porte del ejemplar, sumados al estrés que inevitablemente se provoca durante el trasplante, hacen considerarlo inviable.
 - El proyecto constructivo incluye la plantación de nuevos ejemplares, como compensación del total de arbolado afectado en este tramo.
