**Expediente: 60/2025**

SOLICITUD DE APEO DE ARBOLADO (AP-213-2025) PARTE 1ª  
MOTIVO: INCOMPATIBILIDAD CON OBRA

Código: AP-213-2025

Ubicación: Calle Poeta Fernando de los Ríos

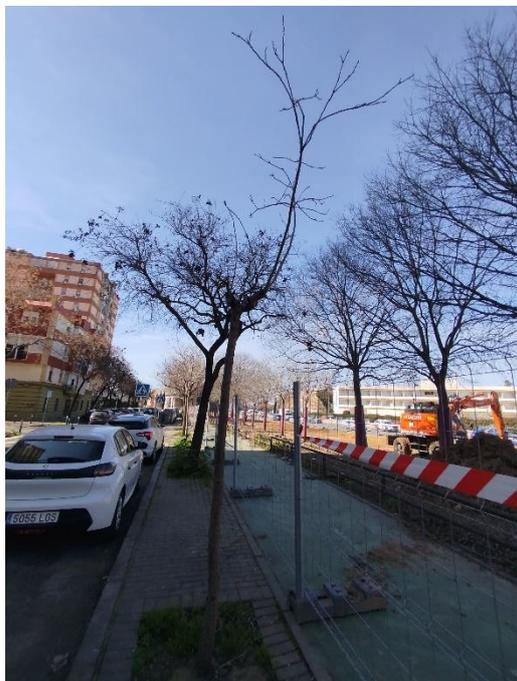
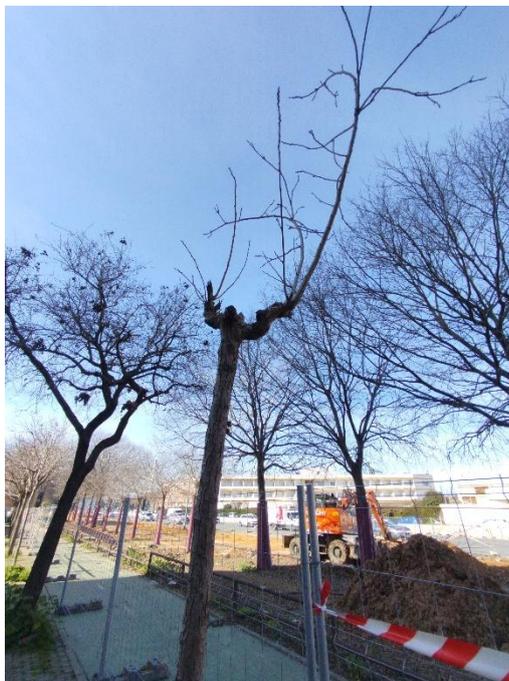
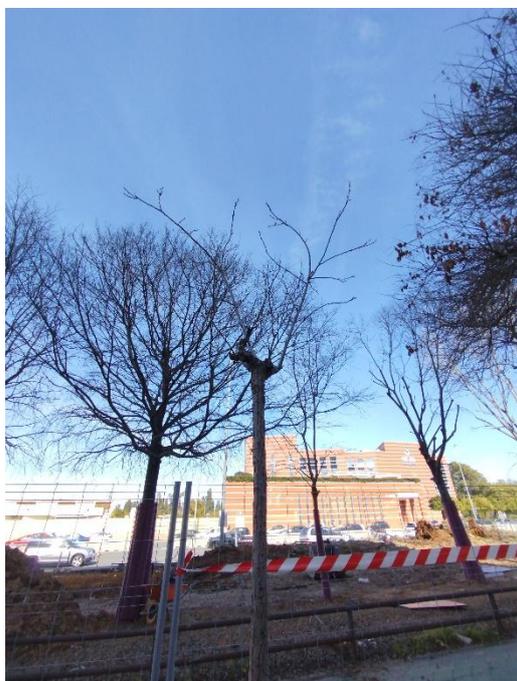
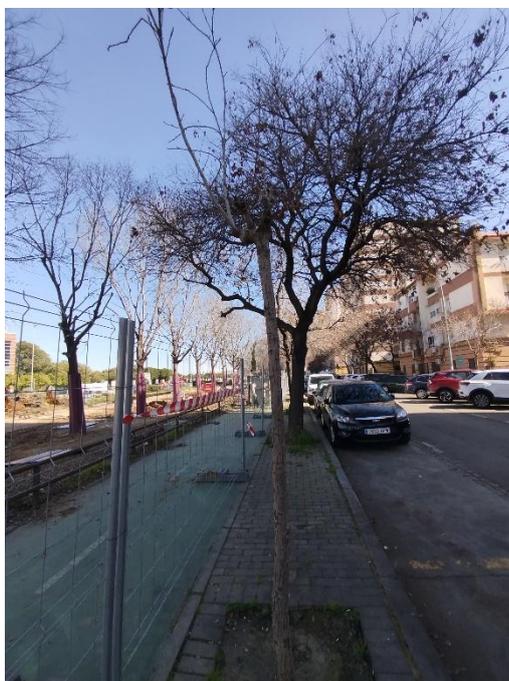
**12. FOTOGRAFÍAS DEL EJEMPLAR:**

6. ALTURA (m): 3
7. POSICIÓN: Alcorque                      ALCORQUE: 120x110 cm
8. LATITUD DE ACERADO(m): 1,6
9. LESIONES GRAVES:
  - Copa desestructurada por podas, con heridas y pudriciones tras reiterados copados

10. ESTADO GENERAL:
  - Es un ejemplar alterado con lesiones relevantes. Ejemplar envejecido con baja vitalidad y copa desestructurada.
11. OBSERVACIONES:

*Imágenes del ejemplar con id 123327*

- Interferencia ineludible de la posición arbolada con la obra de construcción de la Línea 3 de Metro de Sevilla, Subtramo II.
  - Los daños que pueden generarse a nivel radicular dada la interferencia de la posición con las obras previstas, tienen capacidad de mermar de forma inmediata la estabilidad del ejemplar, incluso su permanencia.

- Las alteraciones, baja vitalidad, tamaño y porte del ejemplar hacen considerar inviable su trasplante.
  - El proyecto constructivo incluye la plantación de nuevos ejemplares, como compensación del total de arbolado afectado en este tramo.
