**FICHA DE SOLICITUD DE APEO DE ARBOLADO VIARIO (AP 265/25) PARTE 1ª**

Código Apeo: AP 265/25

UBICACIÓN: Calle Doctor Antonio Cortés Lladó (DISTRITO SUR)

Árbol: *Ligustrum japonicum*

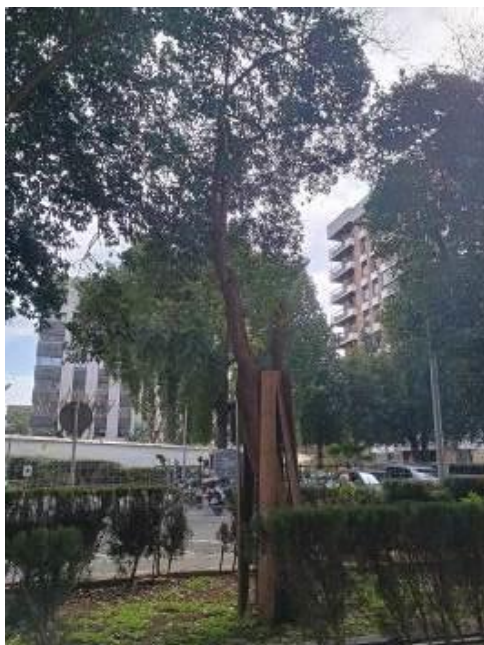
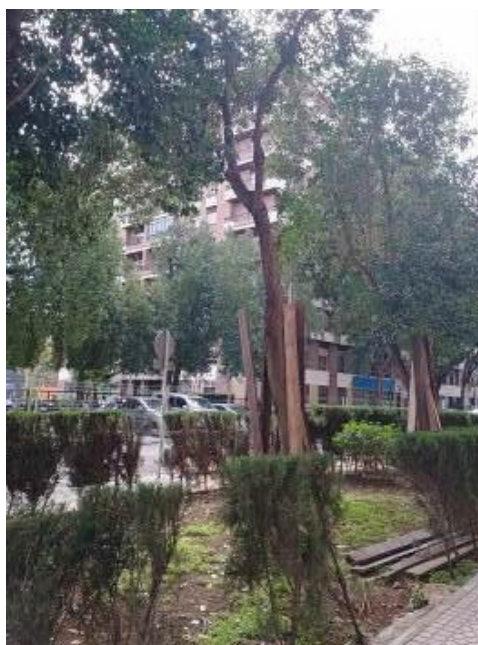
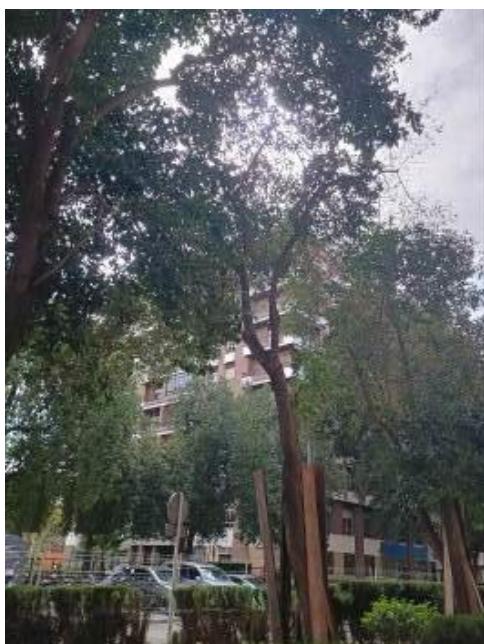
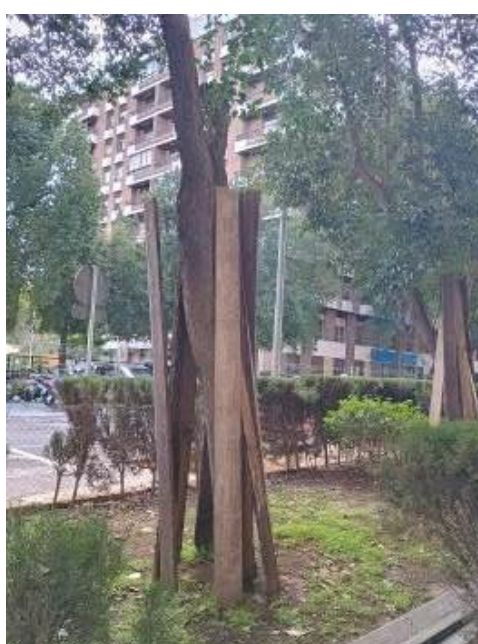
## 9. FOTOGRAFÍAS:

6. **LESIONES GRAVES:** Heridas de hasta 10cm de diámetro por podas antiguas de refaldado excesivo y apantallado recurrente. Antecedente de fractura del eje principal codominante. 40% mortalidad de ramas cimeras, en el contorno exterior de copa. Porte ahilado y mínima amplitud de copa como consecuencia del estrecho marco de plantación y de la proximidad con el edificio anexo.

7. **ESTADO GENERAL:** Árbol maduro, desvitalizado (ramas muertas y escasa brotación anual), con copa desestructurada por reiteradas podas para evitar interferencias respecto fachada.

Puesto que la incompatibilidad con el proyecto urbanístico en ejecución es insalvable y el decaimiento fisiológico y desestructuración de las copas es irreversible, se **SOLICITA**, en cumplimiento del acuerdo SEGUNDO del pleno de fecha 15 de diciembre de 2005, la autorización pertinente para proceder a su apeo.
